## **Análisis de la evolución reciente de la morfología del cauce del Bajo Gállego en las proximidades de Zaragoza: influencia de las actuaciones humanas en su entorno.**

A.MARCOS GONZALEZ  
INYPSA, c/General Díaz Porlier 49, 28001 Madrid

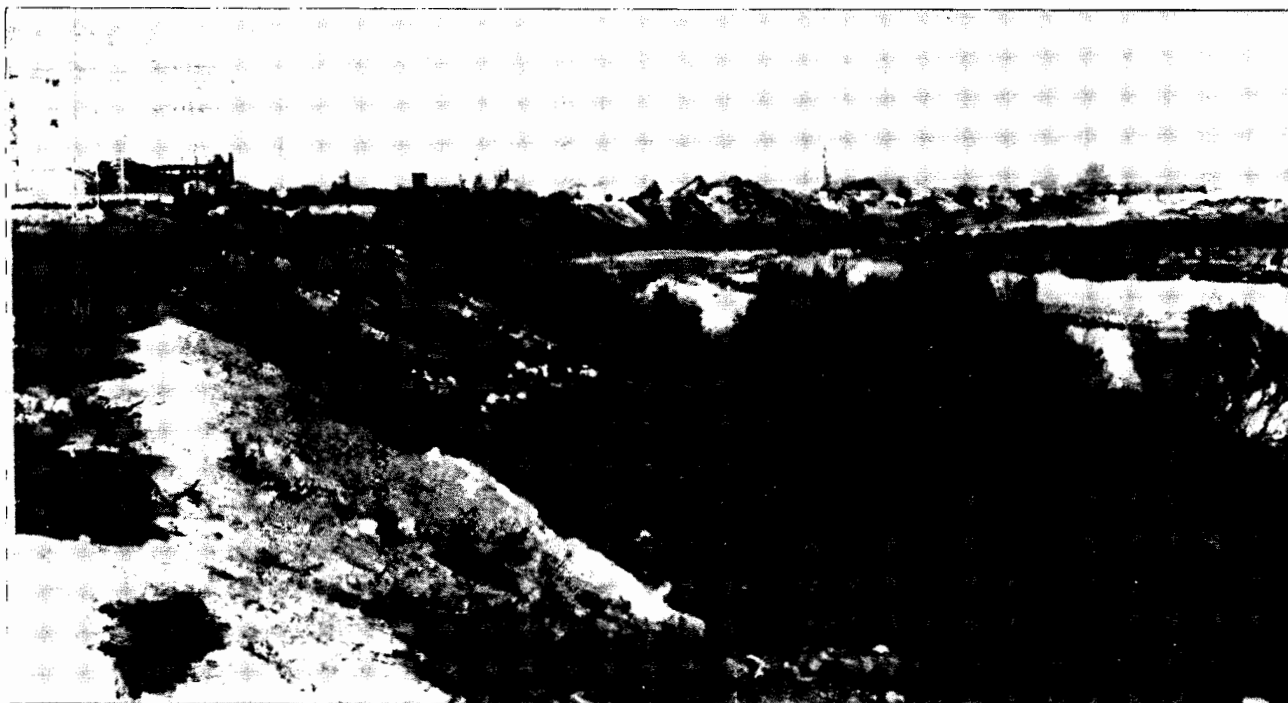
**Figura 7.-** La fotografía muestra el gran vertedero incontrolado situado al Norte del puente de la autopista A-2. Los vertidos se realizan a favor del antiguo escarpe de terraza, que ha sido recrecido ganando terreno al cauce fluvial e impidiendo su desplazamiento lateral.

**Figure 7.-** Picture of the main non-controlled dump located to the North of A-2 highway. The activity is accomplished taking advantage of the ancient steeped-slope terrace that has been enlarged at the expense of the river bed, therefore avoiding its lateral wandering.

En la figura 6 (a y b) se refleja la distribución de los principales acúmulos de estos residuos, siendo las áreas más activas, en la fecha de realización del citado inventario, las proximidades de las plantas de tratamiento de áridos, el entorno de las factorías papeleras y los grandes frentes de residuos de la zona Norte del puente de la autopista A-2 (figura 7).
