Procesos de alteración de materiales pétreos en edificios de interés histórico

J.L. PRADA*, A. VALENCIANO* y A. NAVARRO**

Processes of alteration of rock materials in buildings of historical interest.

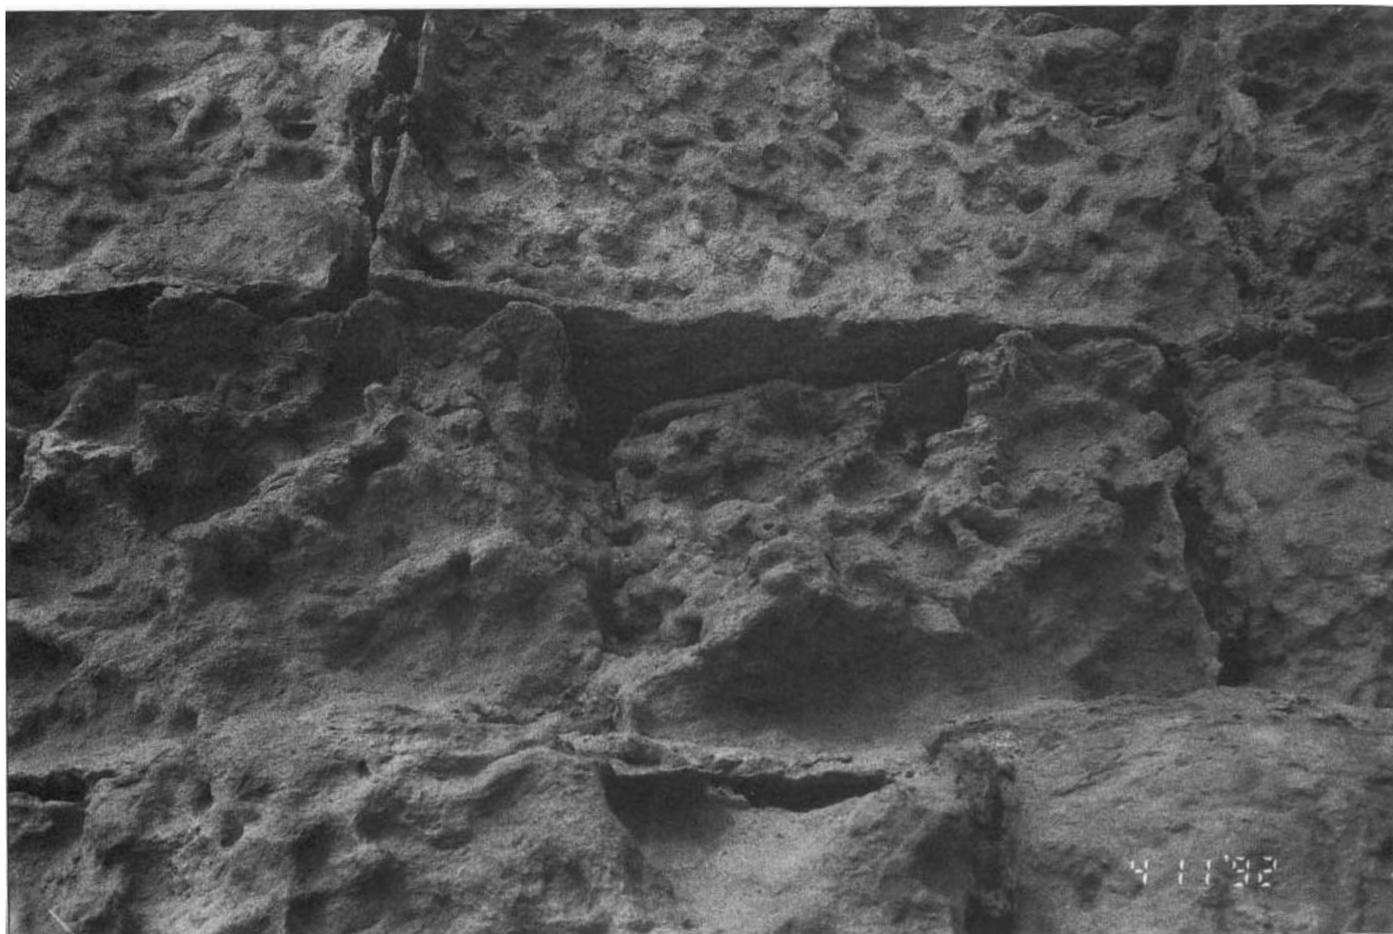
Figura 1.- Sillares alterados de la calcisiltita tipo "Llorito" de la muralla de Tarragona, sector del Paseo San Antonio.

Se ha estudiado el fenómeno en varios edificios históricos de época romana (Circo, Anfiteatro, Muralla), pertenecientes a la antigua ciudad de "Tarraco". La realización del "mapping" de las formas de alteración en estos monumentos permite observar que las formas de degradación más intensas se dan en las facies de tipo calci-dolosilítico, especialmente en la litología procedente de las canteras de las "Covas del Llorito". Así, por ejemplo, en el sector de la muralla del Paseo de San Antonio, se detectan sillares con una pérdida del 60 o el 70% de volumen (Figura 1).

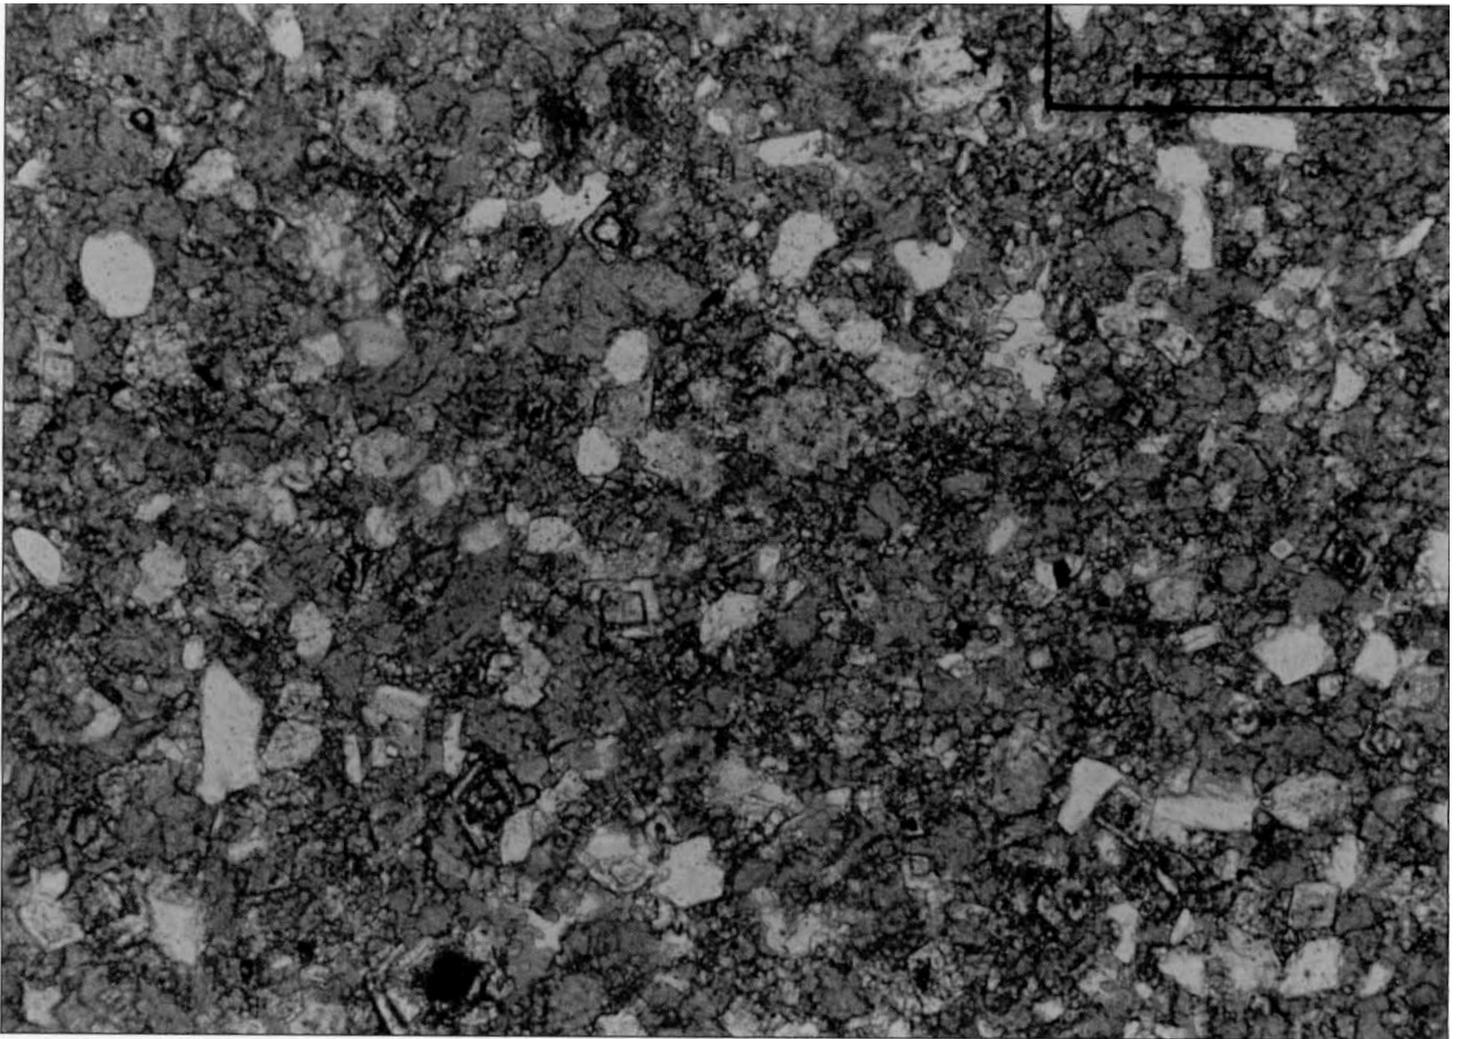
Figura 2.- Lámina delgada tratada con tinción selectiva de calcita (rojo). La fábrica idiótípica zonada no se tiñe (NC/25x).

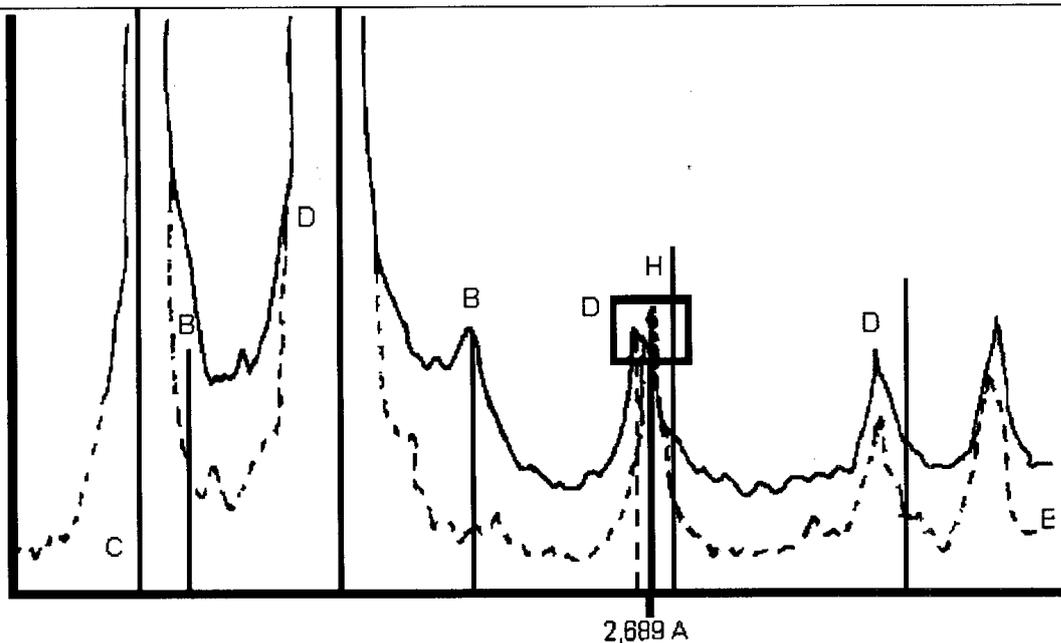
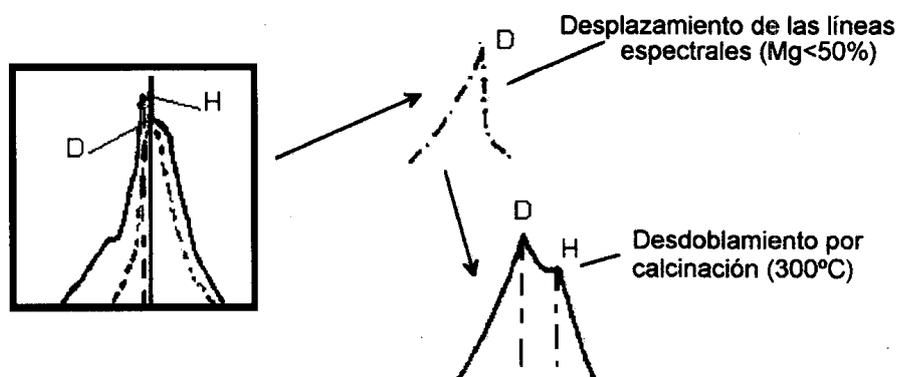
B: Difracción a Temperatura ambiente (crudo)
 A: Difracción de material calcinado o cocido

300°C durante 20 horas.

Goethita $\xrightarrow[300^\circ\text{C}]{\text{calcinación}}$ Hematites
 FeO(OH) $\xrightarrow{\hspace{2cm}}$ Fe_2O_3
 Pigmento amarillo $\hspace{10em}$ Pigmento rojo

D: Dolomita
 H: Hematites
 C: Calcita
 B: Bassanita

→ al aumentar la intensidad del pico éste se desdobra y se separa del pico de la dolomita

Figura 3.- Esquema de la comparación del espectrograma de la muestra cruda y cocida a 300°C, con el consiguiente desdoblamiento de la línea 2.68 Å por la formación de hematites a partir de goethita.

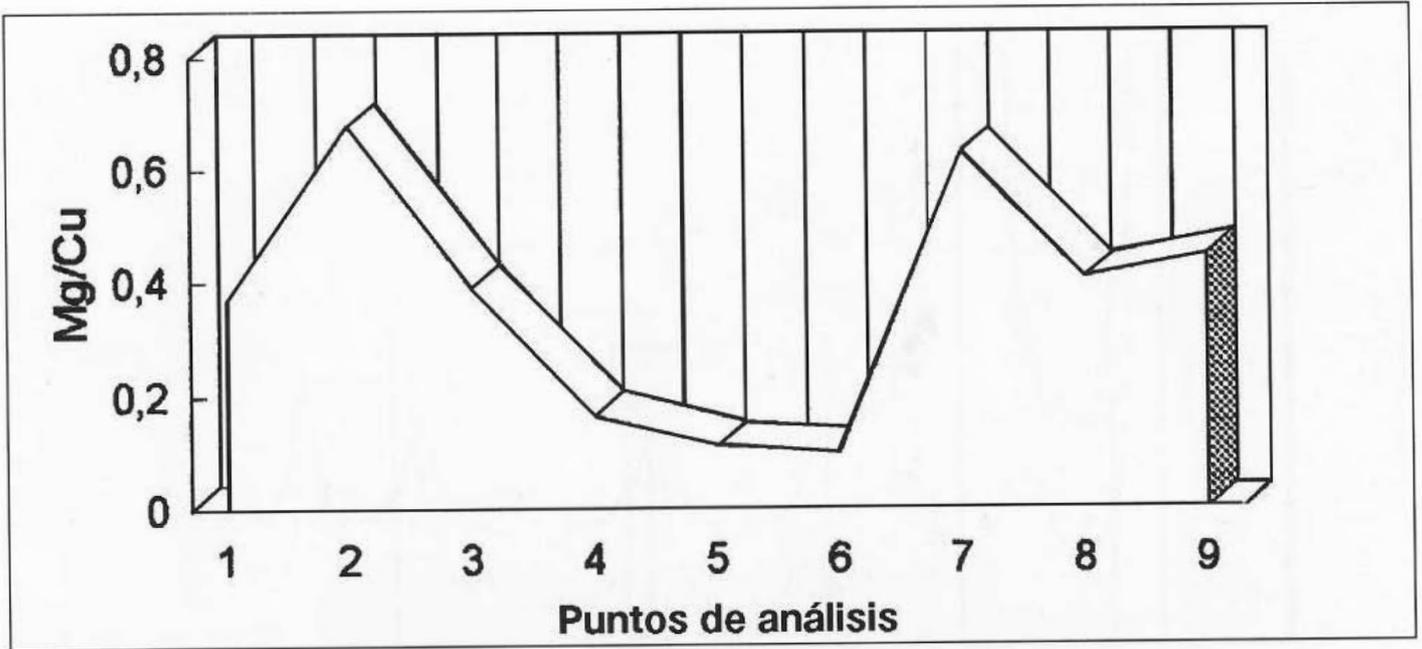
Figura 4.- Perfil intracristalino de la evolución del magnesio, respecto al cobre, en la dolomita idiotípica zonada estudiada.

(SDE) (Tabla 1, Figuras 4 y 5). Para ello, se realizó una puesta a punto de la técnica, utilizando un patrón metálico de cobre, para normalizar intensidades, y una simulación de "Montecarlo" (Riveros, 1993), mediante la cual se dedujo que, aplicando un voltaje de 10 Kev, la penetración estaba en torno a 1.5 micras. Estas condiciones permitían localizar en estos pequeños cristales de dolomita zonada diversos puntos de análisis intracristalino, sin que se produjera una solapación durante la adquisición del espectro y, además, se excitaban eficientemente las líneas espectrales, $K\alpha$, del calcio y del magnesio.

El resultado de este estudio intracristalino demuestra que la mayoría de las dolomitas zonadas presentan una distribución de calcio y magnesio diferente en el núcleo respecto a las bandas más externas o de crecimiento más tardío (Tabla 1, figura 4).

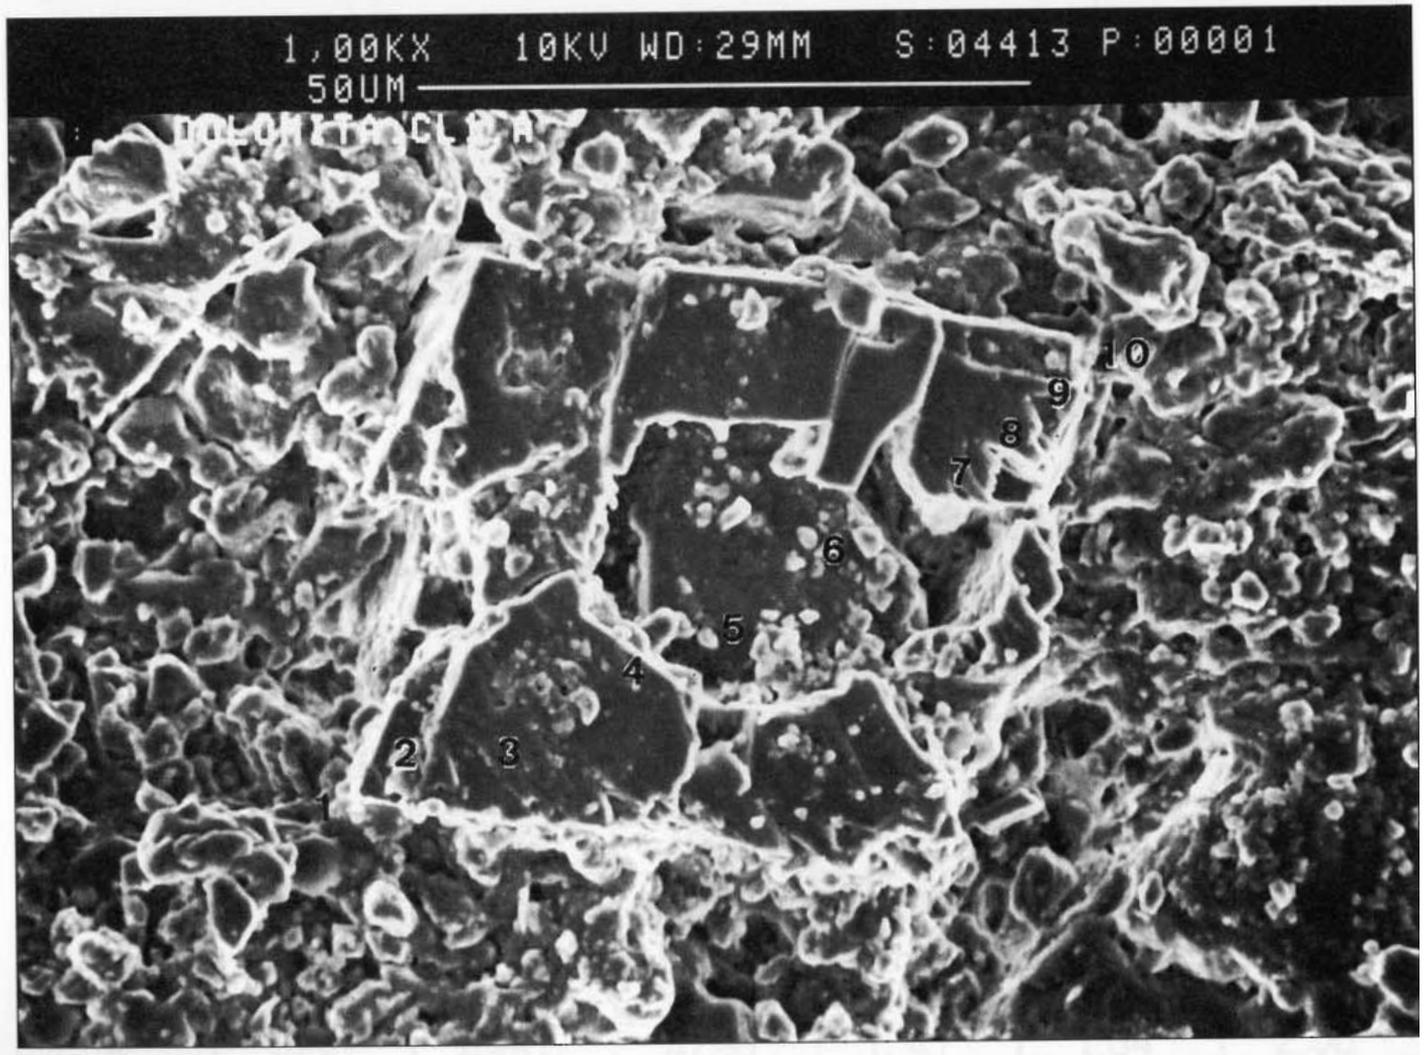
Figura 5.- Cristal de la fábrica idiotípica zonada estudiada, con los puntos de análisis intracristalino efectuados.

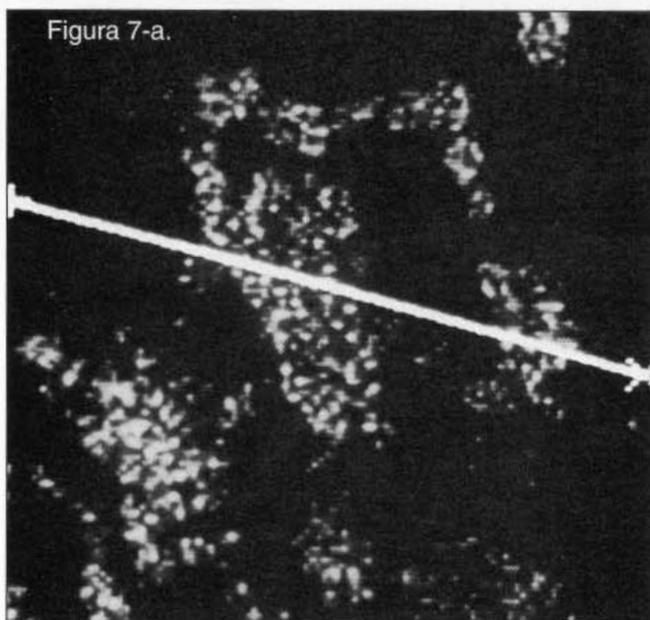
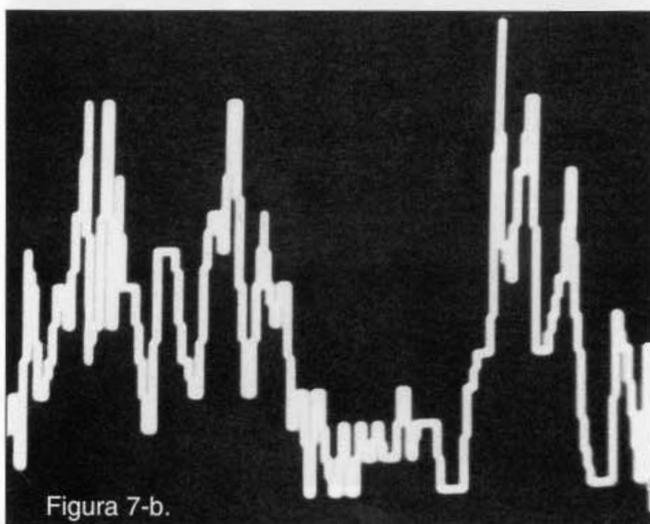
Figura 7a y b: Imagen de rayos X del magnesio (7a) y su perfil transversal (7b) correspondientes al mismo cristal anterior. Se aprecia el brusco descenso de concentración de magnesio en el núcleo.

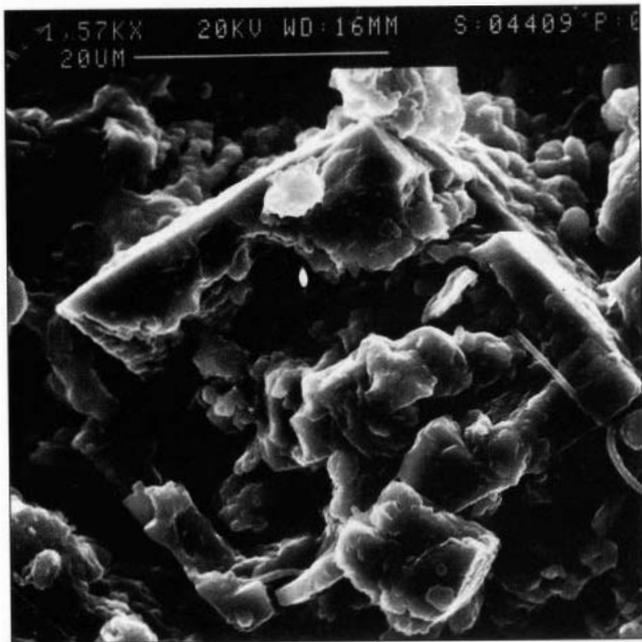
Figura 8. Porosidad móldica intracrystalina, producida por disolución diferencial de los núcleos deficitarios en magnesio, detectada en los sillares alterados de calcisilita.

En las muestras procedentes de los monumentos estudiados se observa con técnicas microscópicas una elevada porosidad móldica de los cristales de la fábrica idiotípica zonada (Figura 8); esta porosidad es más acusada en aquellos sillares más degradados (Paseo de San Antonio de la muralla de Tarragona), por lo que existe una clara correlación entre el proceso de alteración intracristalina, la consiguiente formación de porosidad y el volumen de retroceso superficial observado.

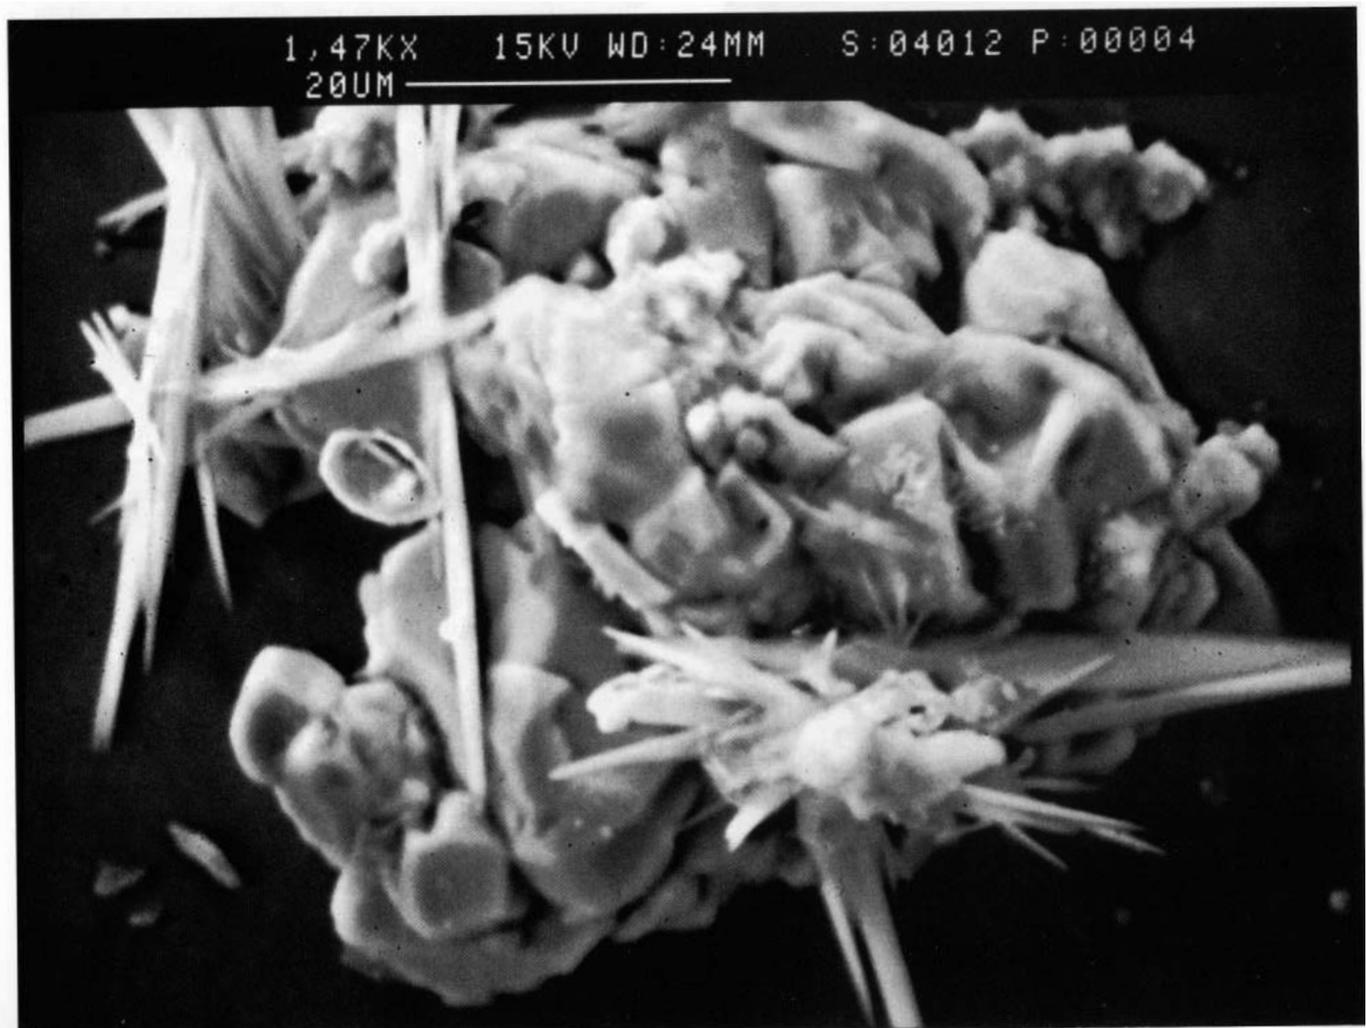
Figura 9: Eflorescencias magnésicas (Bloedita) y yeso, generadas a partir de la destrucción de las fábricas idiotípicas zonadas.

Por otra parte, existen factores aceleradores del proceso en el monumento, como la humedad y determinado tipo de sales (yeso) que favorecen la destrucción de la fábrica dolomítica y la formación de eflorescencias magnésicas secundarias (Figura 9).
