Castiltejón, un puesto avanzado republicano en el Frente Norte (Puebla de Lillo, León)

Castiltejón, a republican outpost on the north front (Puebla de Lillo, León)

Durante el mes de septiembre de 2011 realizamos la excavación de varias estructuras vinculadas a la Guerra Civil Española en lo que parece ser una posición avanzada republicana en el Frente de los Puertos. En la intervención se sondearon dos abrigos, un tramo de trinchera, un puesto de tirador y parte de un observatorio excavado en la roca. En el presente trabajo presentamos el desarrollo de la excavación y un primer acercamiento a los resultados de la intervención.

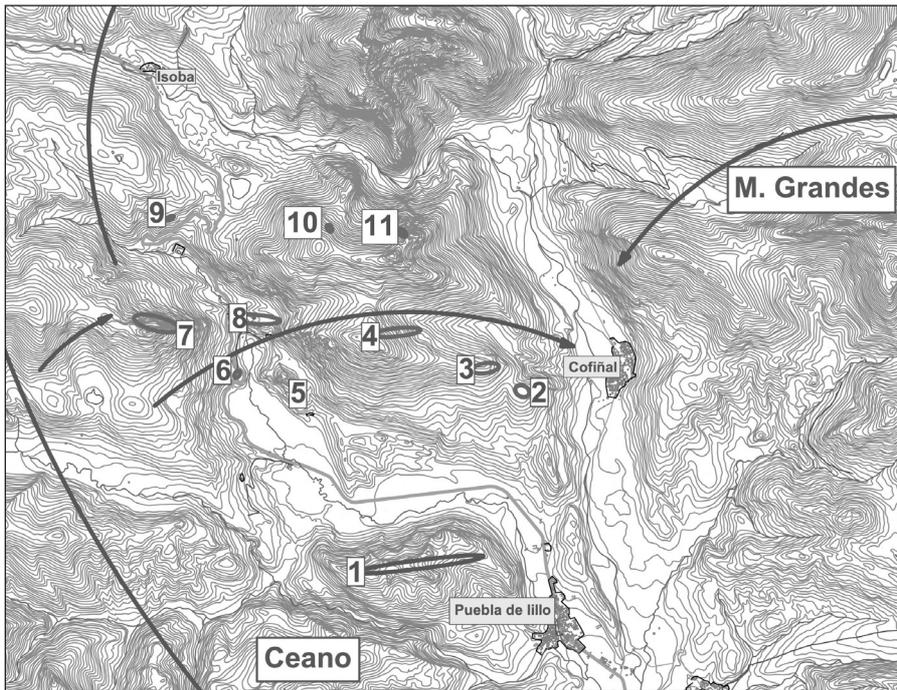
Figura 2: Desarrollo de la maniobra franquista sobre el frente en Lillo durante Octubre de 1937 según Martínez Bande (1972) y posiciones prospectadas en esta campaña: 1. Pico del águila; 2. El Viular; 3. Valerianes; 4. La Granda; 5. Castiltejón; 6. Las Fuentes; 7. Peña Lázara; 8. Minas de Talco; 9. Alboleja; 10. Niales; 11. Runci6n.

Concluida ésta primera fase, se inician los preparativos para la segunda fase, para lo cual, Aranda aumenta sus efectivos con la Agrupación de Riaño, al mando de Muñoz Grandes y reforzada por las Brigadas Navarras, y con la Agrupación Lillo al mando del teniente coronel Ceano. El 20 de Septiembre de 1937, Aranda envía la «Directiva para el avance sobre el Puerto de Tarna», cuyo objetivo es tomar las poblaciones asturianas de Campo Caso e Infiesto, y el día 24 da la orden a la Agrupación de Lillo de iniciar las operaciones en San Isidro, cuyo objetivo es la toma del enclave y reforzar el avance de Muñoz Grandes para marchar juntos a La Felguera (Martínez Bande, 1972; Salas Larrazabal, 1986-87; Oblanca y Serrano, 2010) (Fig. 2).

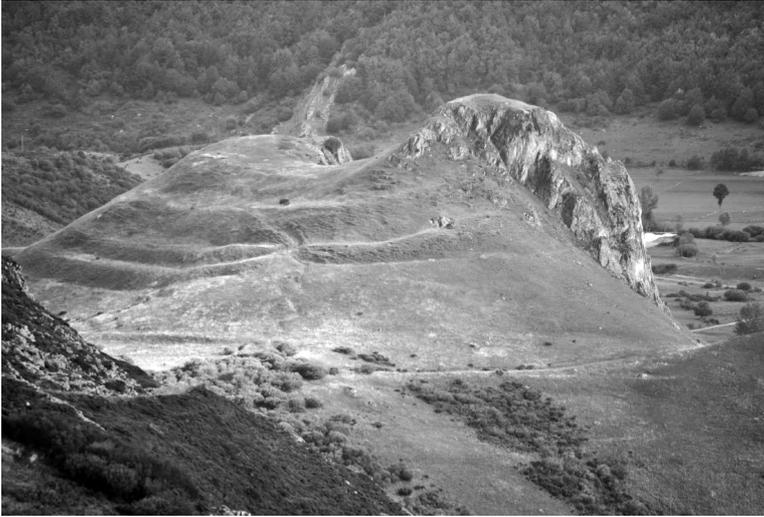
Figura 3: Vista de la ladera norte de Castiltejón desde Alboleja.

La excavación arqueológica se centró en el Pico de Castiltejón, localizado a unos 3 Km de la población de Puebla de Lillo en dirección Isoba (LE-332), en la margen izquierda del Río Silván (MTN50 79), donde comienza la subida al Puerto de San Isidro (Fig. 3).

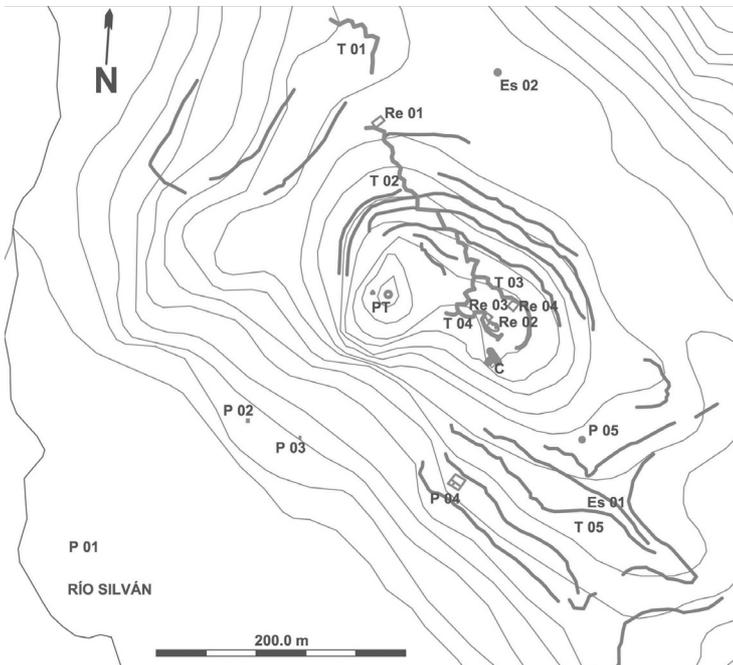
Figura 4: Estructuras documentadas en Castiltejón.

Por otro lado, las laderas norte y este presentan una menor pendiente, encontrándose cubierta por hierba. En estas dos laderas se pueden observar toda una serie de terrazas y taludes concéntricos que podrían corresponder a la Edad del Hierro por paralelos en otros yacimientos (Gutiérrez González, 1985: 232) así como por la presencia de materiales de este periodo documentados en nuestra intervención (González Ruibal *et alii*, 2011; Marín, 2006; 2009), si bien serían necesarias nuevas actuaciones que confirmaran esta hipótesis (Fig. 4).

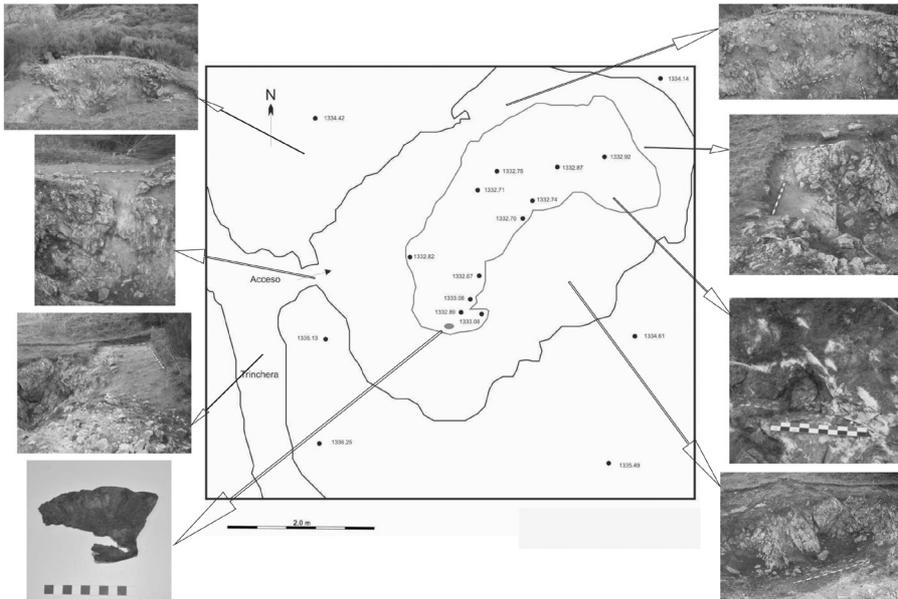
Figura 6: Planimetría y detalles del Sondeo 01.

El parapeto (UE 005) está formado por tierra y cascotes de diferente tamaño, siendo estos similares a la roca madre documentada en el abrigo, por lo que es probable que se construyera con la tierra extraída de la construcción de este. Presenta forma de media luna, cubriendo el lateral norte del abrigo, así como parte de los laterales noroeste y sureste (hasta la posible entrada y hasta el comienzo de la tronera respectivamente) (Fig. 6).

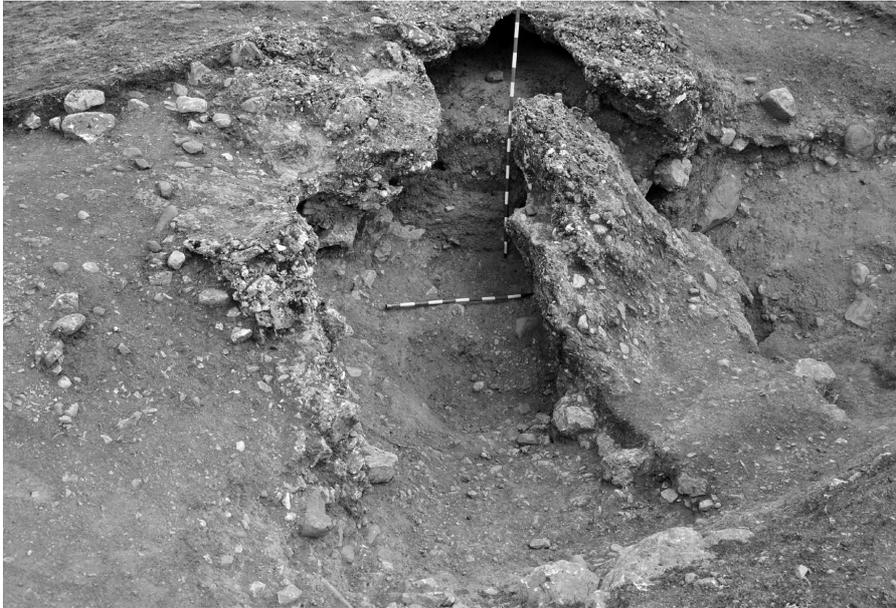
Figura 7: Interior del Refugio 02, donde se localizaba el segundo nivel de ocupación.

El interior de la UE 004 estaba cubierto por un depósito de color grisáceo, de textura arenosa, con una compactación baja y con bastantes restos de piedra (UE 005). Su mayor potencia se encontraba en la parte sur del refugio, cubriendo el fragmento de hormigón desprendido de UE 003, aunque también se pudo constatar en el resto de la superficie interior. Este depósito correspondería a la descomposición del bloque de hormigón debido a la acción natural una vez finalizada la guerra y abandonada la posición, ya que en por encima prácticamente no se recuperó ningún material, aunque sí apareció bastante en la zona de contacto con la siguiente unidad (UE 006), principalmente en la zona norte, donde menos potencia tenía. Aquí se recuperaron varios fragmentos de vidrio, en algunos casos formando acumulaciones, así como huesos, un casquillo, algún clavo, dos latas y dos placas de hierro con cuatro orificios ovales (Fig.7).

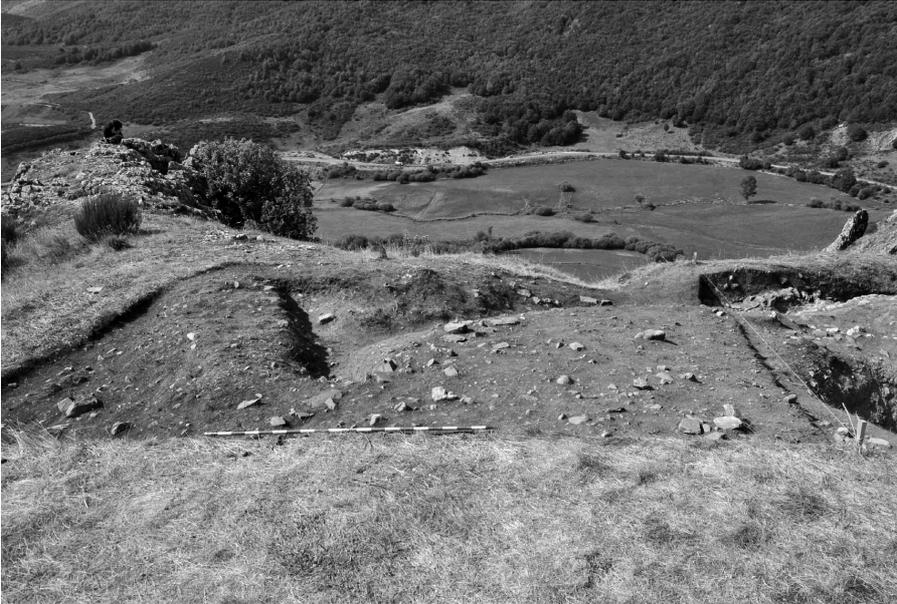
Figura 8: Planimetría Sector 02.

En el lateral noreste se documentó un parapeto con unas características similares al documentado en el abrigo del Sondeo 01. Estaba formado por sedimento de color amarillento con un importante número de piedras (UE 013), por lo que posiblemente correspondería a la tierra extraída al construir el refugio. Debido a las alteraciones antrópicas derivadas de la fortificación durante la Guerra Civil parece que este es uno de los puntos más altos del cerro, aunque realmente existe una importante pendiente. La construcción del parapeto del abrigo, así como el de la trinchera han modificado la pendiente original del cerro. Por lo tanto, la construcción del parapeto otra vez aparecería en el punto más bajo de la pendiente (Fig. 8).

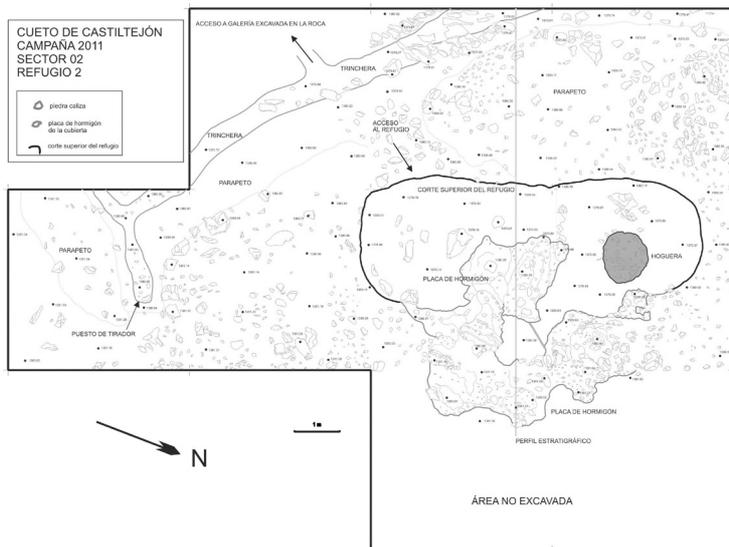
Figura 9: Perfiles sector 02. Superior derecha trinchera. Inferiores refugio.

El parapeto presenta una morfología que tiende a ovalada, aunque se adapta ligeramente a la forma del abrigo. En el interior del refugio al definir las paredes se documentó en el espacio norte, coincidiendo con la zona del parapeto, un depósito con unas características similares (UE 007) a las de esta estructura, por lo que se barajó la posibilidad que correspondiera al derrumbe de la UE 013. Una vez eliminado se pudo observar como esta unidad se montaba en el parapeto (UE 013), y en uno de los perfiles se observa cómo se apoya sobre la UE 012 y está cubierto parcialmente por la UE 006. Esto nos hace barajar la posibilidad de que se trate no de una caída del parapeto, sino de un recrecimiento de este durante la segunda fase de ocupación del refugio (Fig. 9).

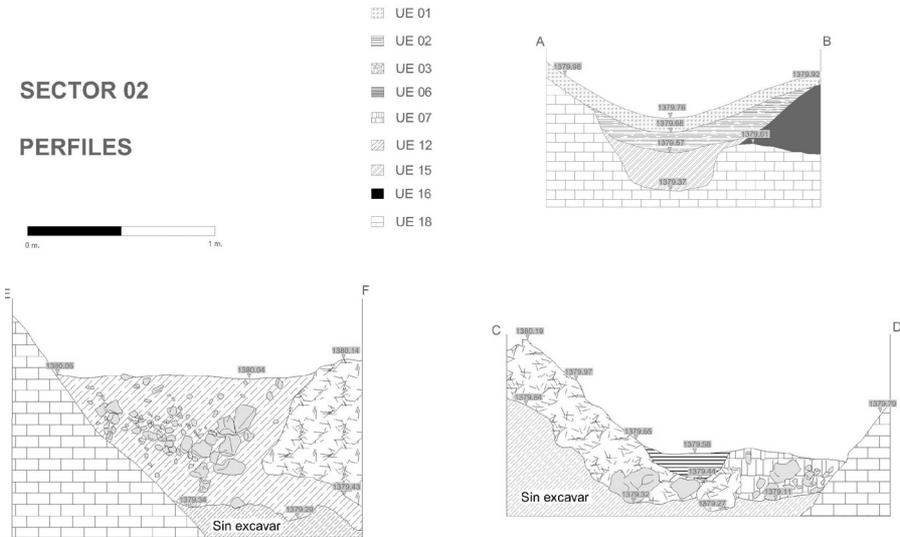
Figura 10: Detalle de la trinchera y del puesto de tirador.

Debajo de la UE 002 se documentó el relleno de la trinchera, con una profundidad de unos 25 cm, y que cubría el suelo hasta el final del geológico (UE 018) y el comienzo del parapeto (UE 016). Este depósito tenía una compactación media y un color anaranjado (UE 015), ocupando tanto la trinchera como el pozo de tirador. En el puesto de tirador se recogieron ocho vainas del mismo calibre con orientación sureste-noreste y un buzamiento de 0-1, localizándose siete en el brazo izquierdo y una en el derecho. En este tramo derecho también se recuperó una mandíbula de zorro (Fig. 10).

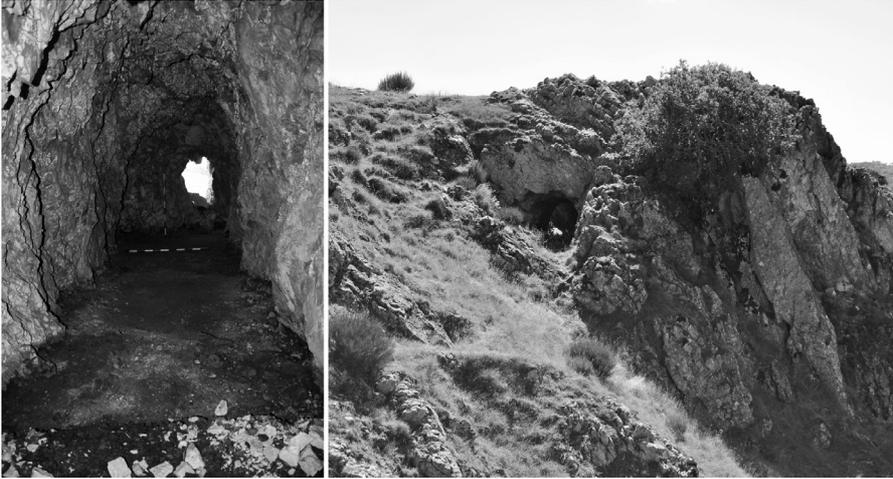
Figura 11: Acceso a la cueva y galería B después de la intervención.

En primer lugar se procedió a eliminar los restos de piedra que tapiaban parcialmente las aspilleras para restablecer el estado original de las mismas. Una vez eliminadas, se excavó la superficie de la cueva, que estaba cubierto por un depósito de unos 5-10 cm formado por los excrementos de ganado (UE 001), fruto de la actividad a la que fue sometida esta estructura desde los años 50. Debajo de UE 001 se documentó un pequeño nivel de unos 2 cm, de color grisáceo y poco compacto (UE 004), que se trataría del nivel de uso de la cueva, asentándose sobre el sustrato rocoso (UE 006). No se encontró ninguna material (Fig. 11).
