Adecuación de inmuebles patrimoniales de tipo religioso. Una estrategia para la mejora de accesibilidad en el Centro Histórico de Puebla México

Adequacy of religious heritage buildings. A strategy for improving accessibility in the Historic Center of Puebla Mexico

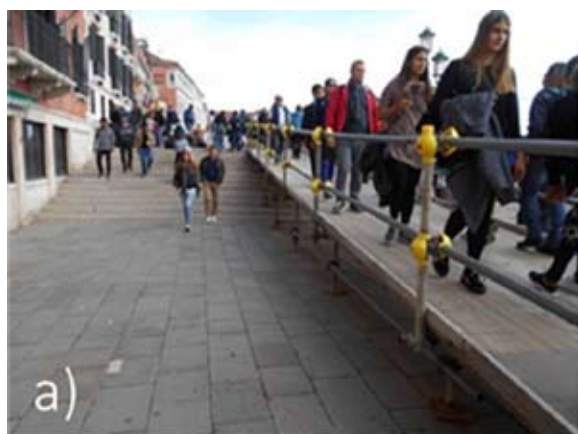
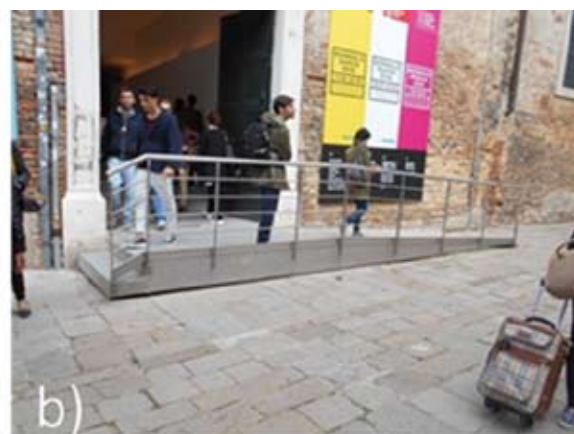
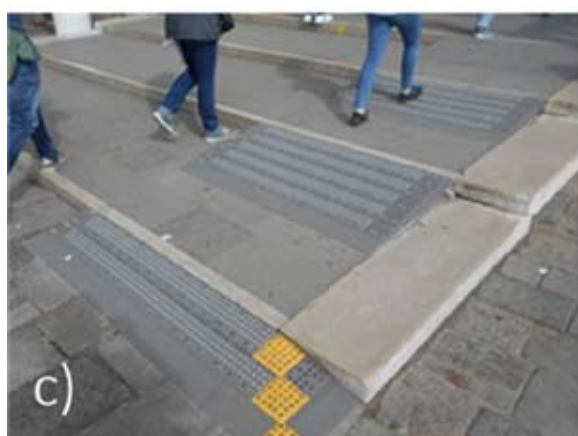
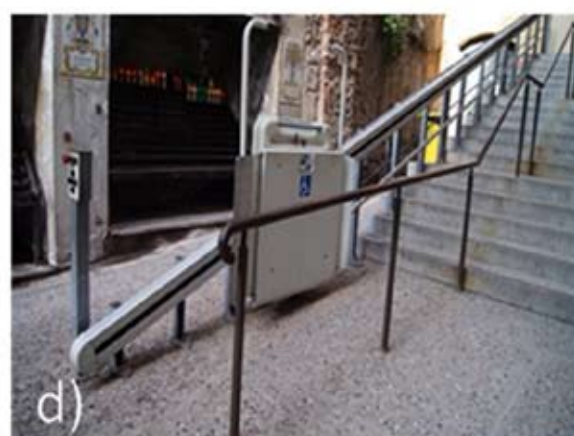
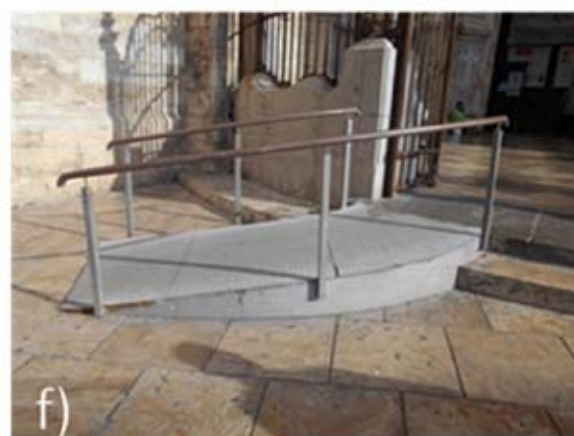
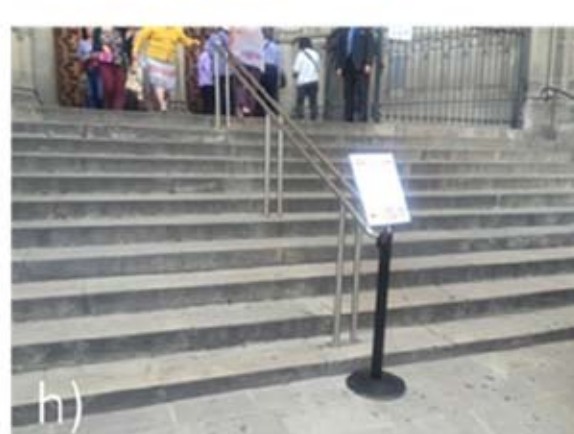
Intervenciones a favor de la accesibilidad en entornos patrimoniales de Italia y España: a) Venecia, Riva degli Schiavoni, b) Venecia acceso a Arsenal, c) Venecia escaleras en casco histórico, d) Basílica de Montserrat, e) Templo en Valencia, f) Catedral de Valencia, g) Templo en Valencia y h) Catedral de Barcelona. (Fotografías Re Genera Espacio, 2016-2019)

A nivel mundial, en años recientes ha tomado un auge importante la promoción de la accesibilidad en el turismo y el patrimonio, tanto cultural y natural. Existen esfuerzos en la búsqueda de un “turismo accesible”, principalmente en las ciudades desbordadas por los visitantes foráneos; es una situación notoria desde la llegada a los aeropuertos y estaciones de transporte público, en la mayor cantidad de calles peatonales y en el esfuerzo de las autoridades y empresarios por brindar estancias más placenteras para los usuarios. Por lo general, aunque estas iniciativas no surgen desde las necesidades cotidianas, desde una visión local o del ciudadano, el turismo es el pretexto para la mejora de las ciudades: En términos accesibles, si es bueno para el visitante, seguramente es bueno para el ciudadano. (Ver imagen 1)

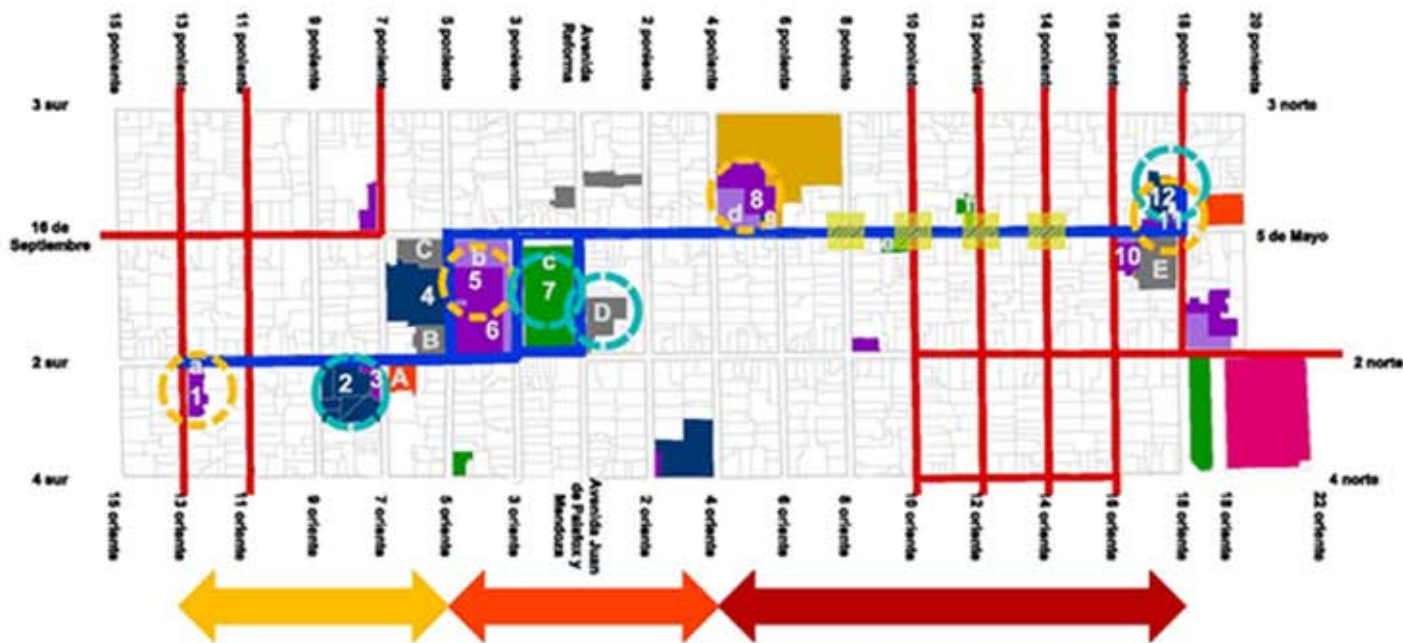
- Museos
- Templos católicos
- Atrios de templos
- Parques y jardines
- Administración pública
- Centros comerciales
- Hospitales
- Circulación de transporte público
- Circuito de Turismo Patrimonial Inclusivo
- Cruceiros que serán intervenidos por Obras Públicas del H. Ayuntamiento
- Templos que requieren proyectos de accesibilidad: La Soledad, Catedral, Santo Domingo y Santa Mónica
- Espacios públicos y privados con intervenciones realizadas para mejorar la accesibilidad: Museo Amparo, Zócalo, Palacio Municipal y Museo de Santa Mónica

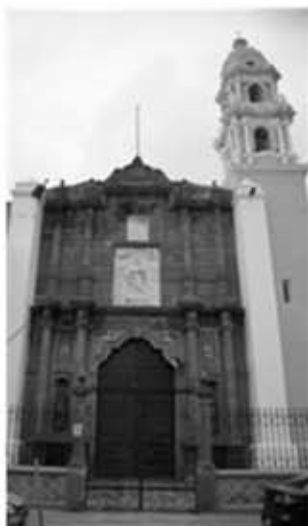
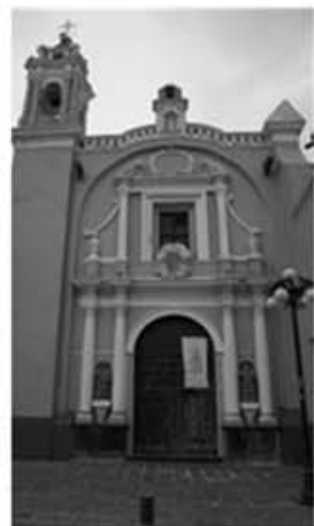
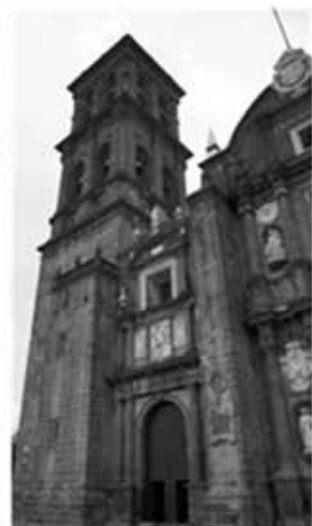
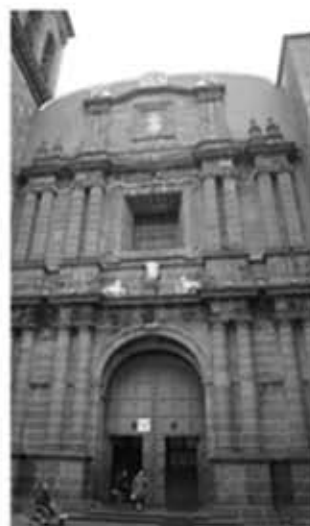
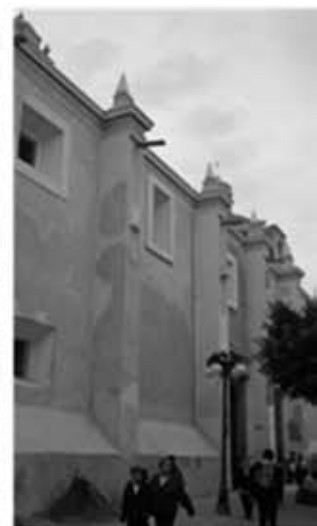
Circuito de Turismo Patrimonial Inclusivo: La Soledad-Catedral-Santa Mónica

1) La Soledad

3) El Hospitalito

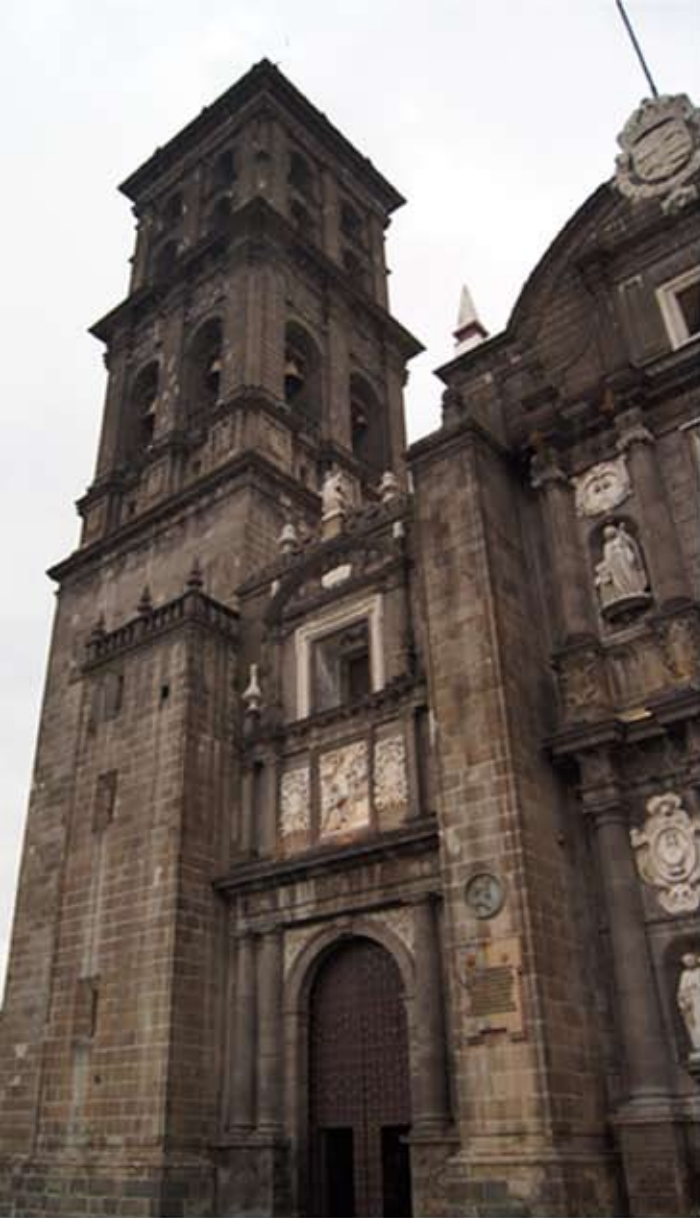
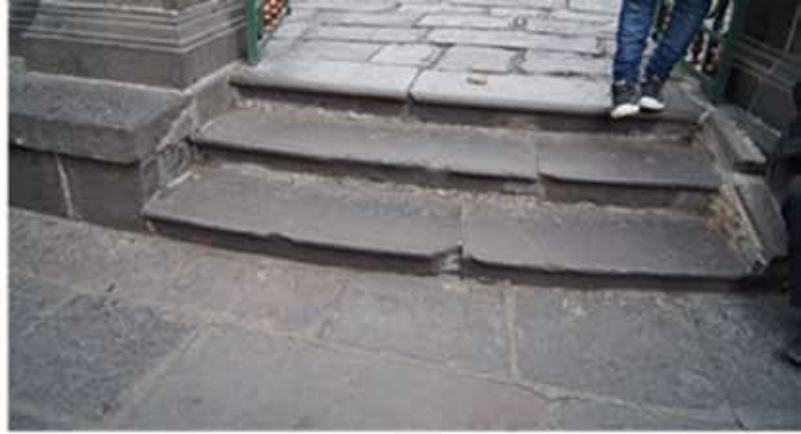
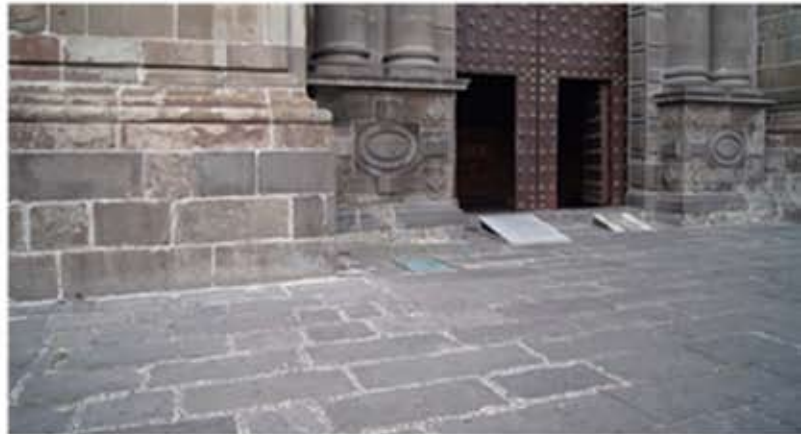
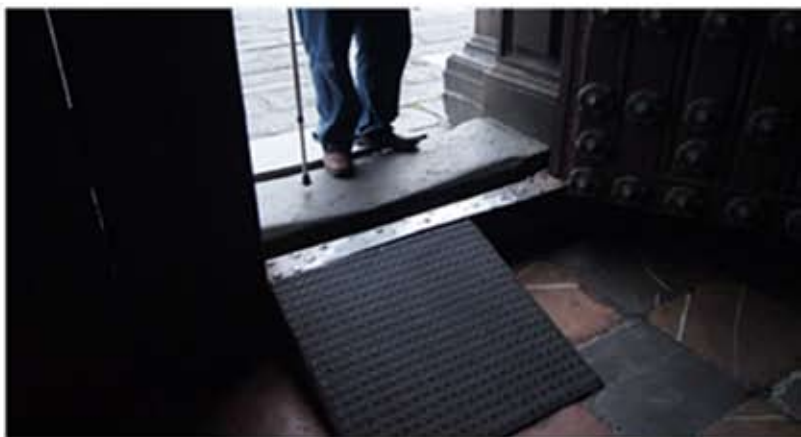
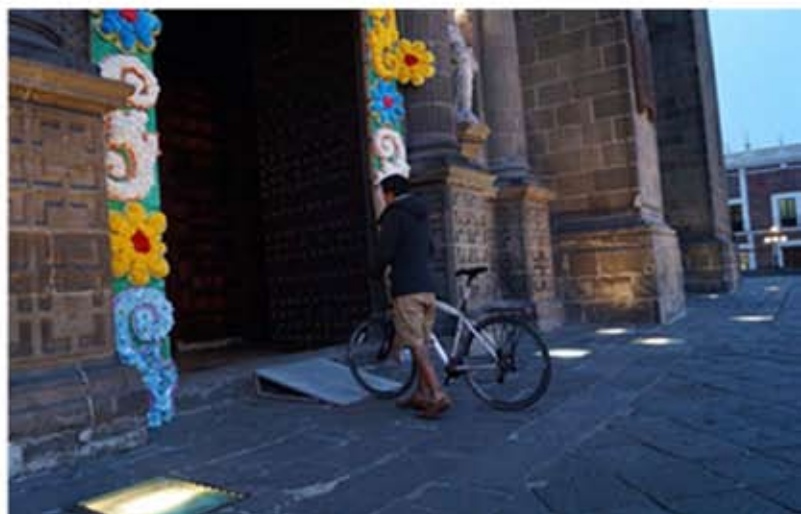
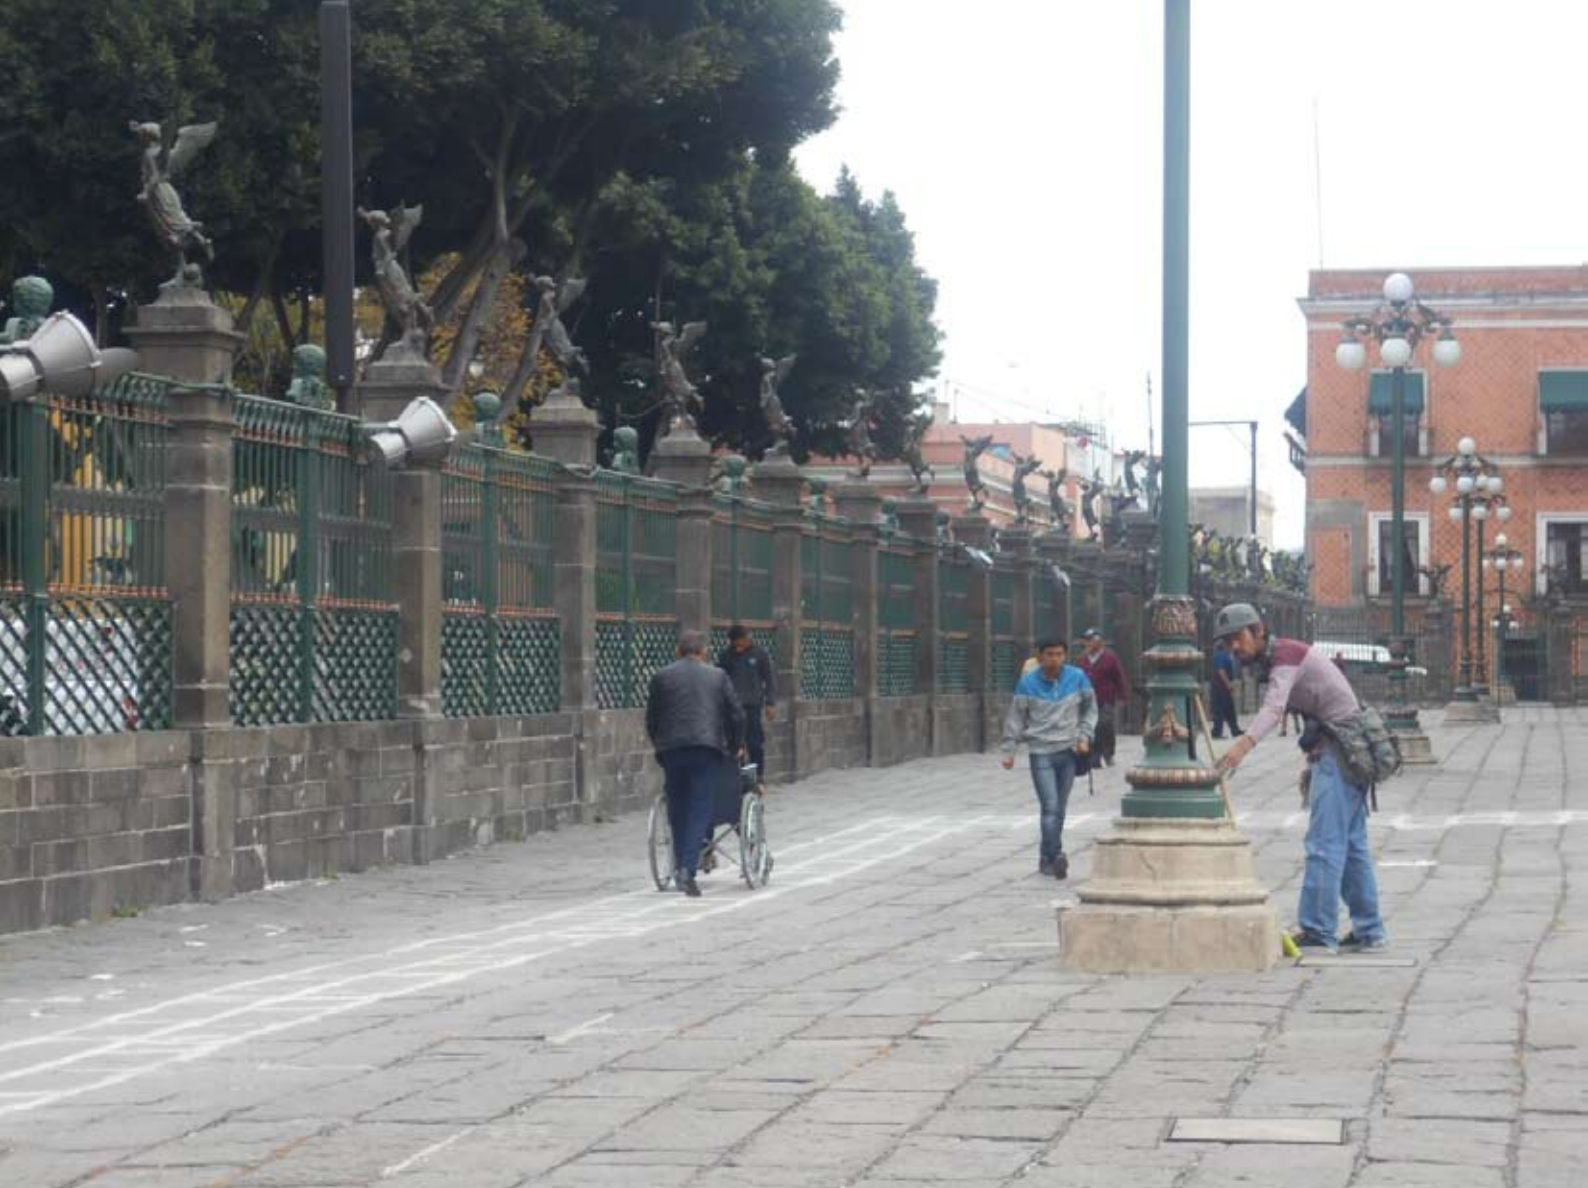
Basílica Catedral

Basílica Catedral, previo a intervención: Rampas angostas y con pendientes pronunciadas en accesos al interior y escalones con altos peraltes en acceso desde la banqueta. (Re Genera Espacio, 2015)

La estrategia comenzó con el análisis del acceso exterior que requería una rampa para comunicar el atrio con el zócalo, que es la plaza principal de la ciudad. Tanto el conteo como el análisis por horarios validaron la idea generalizada de que la entrada más usada es la esquina de la avenida 16 de Septiembre y la calle peatonal 3 Oriente.

Otros problemas eran los desniveles en el piso del atrio y la ausencia de juntas en lajas de cantera, lo que dificultaba la circulación con sillas de ruedas y el uso de bastones. En los accesos al interior, había unas rampas pequeñas con pendientes muy pronunciadas, que aparte de ser elementos inaccesibles, eran un obstáculo a la circulación peatonal. Los escalones del acceso exterior, de

la esquina 16 de septiembre y 5 oriente, presentaban peraltes muy altos, difíciles de subir para ancianos o personas con alguna discapacidad.

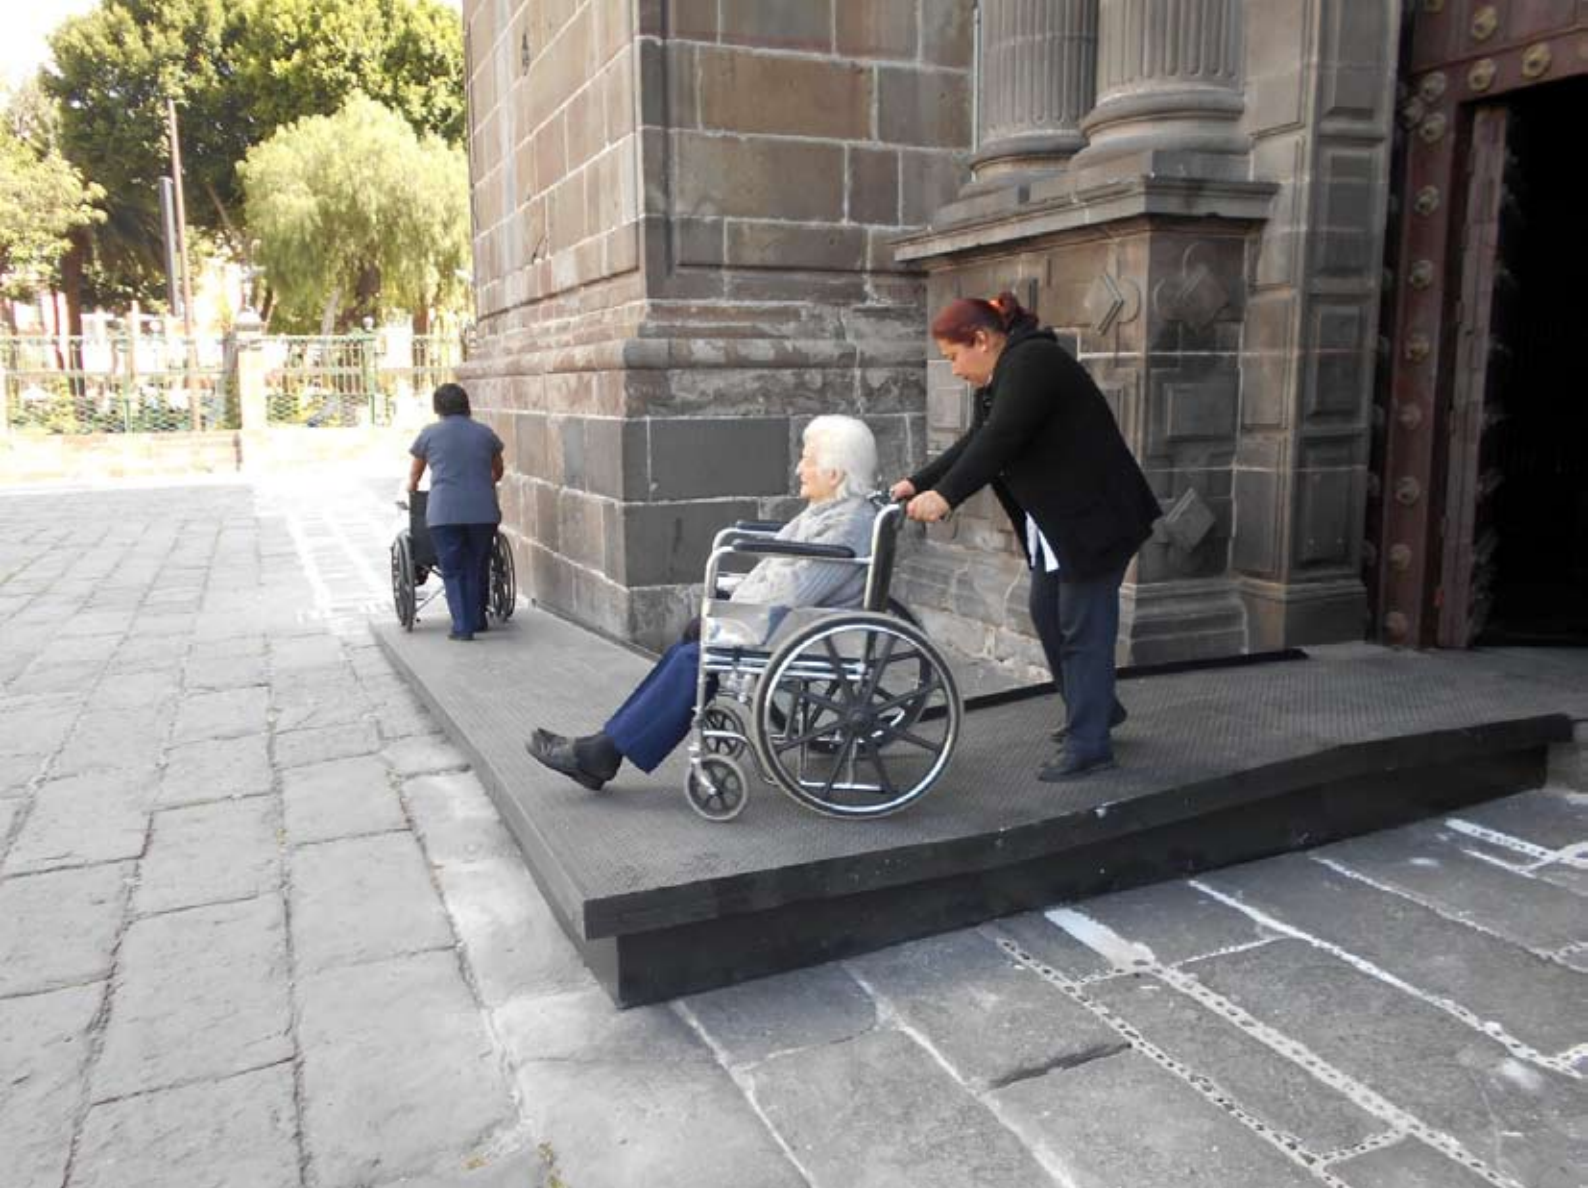
Basílica Catedral: Rampas en accesos desde banquetas y hacia interiores, con pendientes adecuadas y guía en el piso del atrio que indica recorrido recomendado entre las rampas. (Re Genera Espacio, 2016)

En lo que respecta a las acciones realizadas, en el acceso de la esquina, en contra esquina del zócalo, se colocó una rampa metálica de 1.50 metros de ancho que permite la circulación en ambos sentidos, incluyendo el paso simultáneo de dos sillas de ruedas. Al ser un elemento auto soportado, sin fijaciones a las piedras antiguas, se tuvieron que realizar adecuaciones a la estructura metálica de la rampa para no dañar las pendientes de los lajas de cantera del piso, así como los escalones y muretes del atrio.

Como parte de la intervención en el atrio, se realizó un *rejunteo* en tres hileras de lajas para indicar el camino a otra rampa que conecta al interior del templo, en el acceso lateral cercano a la torre norte, creando un recorrido inducido perceptible con el bastón, que amortigua la vibración de la silla de ruedas y permite un contraste identificable, entre el color gris de la cantera del piso y el blanco de la cal, que auxilia a las personas con debilidad visual.

En la rampa que comunica al interior, los custodios del templo no autorizaron la colocación del barandal debido a que lo consideraban un elemento que alteraría la historicidad de la fachada

principal de la catedral. Ante esta situación, después de varios intentos promoviendo el elemento, fue necesario ampliar la longitud de la rampa para contar con una pendiente del seis por ciento, que ha permitido la circulación de sillas de ruedas con un menor esfuerzo.

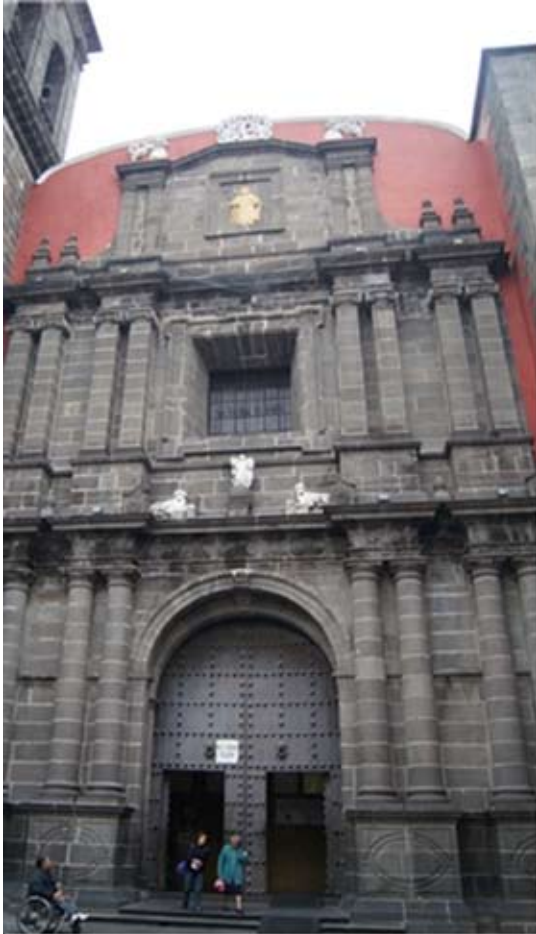
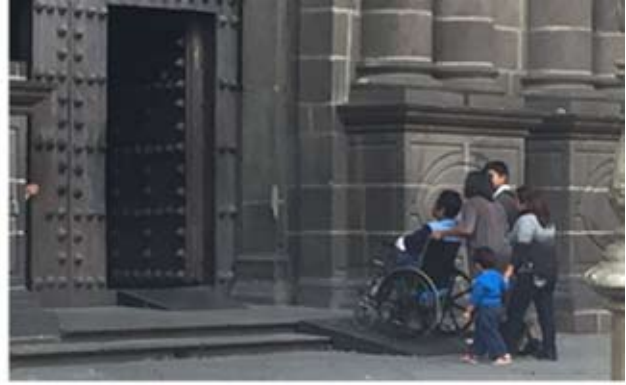
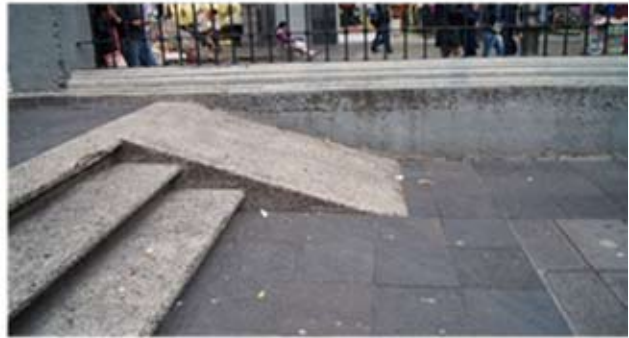
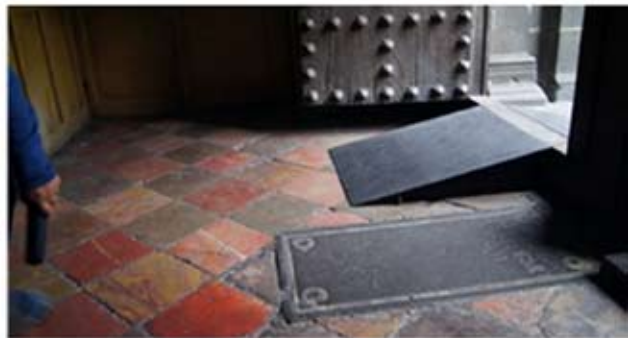
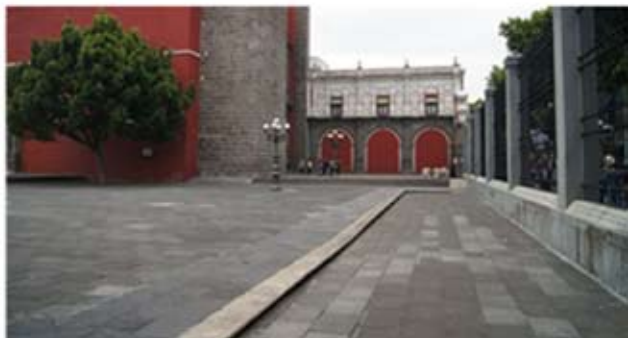
Santo Domingo, previo a intervención: Rampas angostas y con pendientes pronunciadas en atrio y acceso al templo. (Re Genera Espacio, 2015)

El problema principal consistió en evitar los considerables desniveles del atrio con la construcción de una rampa permanente, que se integrara a este gran espacio abierto, ya que había una escalinata y una rampa previa con una pendiente muy pronunciada para el desplazamiento con sillas de ruedas. (Ver imagen 6) La nueva rampa del atrio fue construida con concreto armado, considerando un cálculo estructural para el armado de las varillas y el vaciado del hormigón que pueda soportar el tránsito masivo de personas, incluso el de motocicletas y pequeños vehículos de mantenimiento.

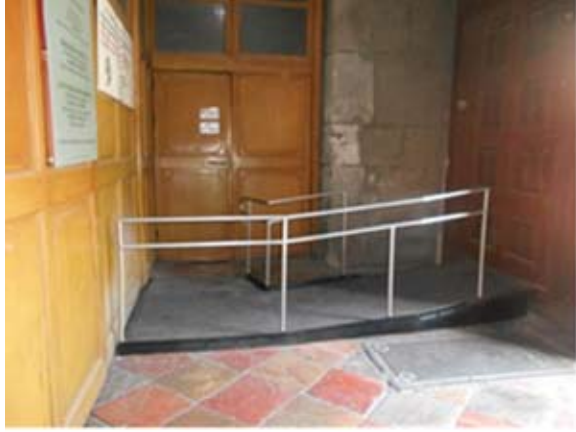
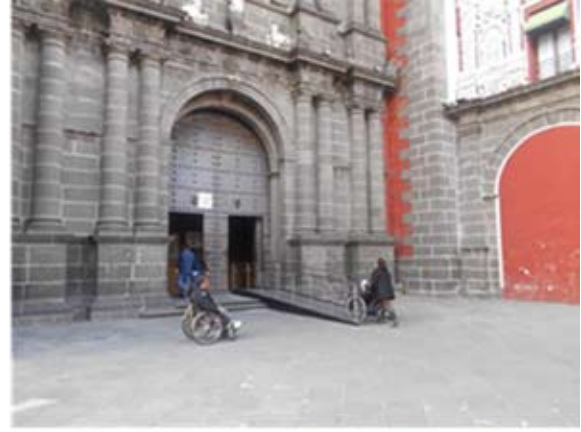
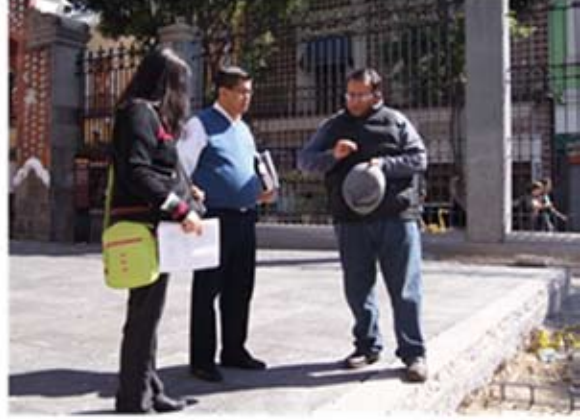
Santo Domingo: Rampa metálica en acceso y de concreto en el atrio, con pendientes adecuadas, y presentación del proyecto al fraile superior de la congregación. (Re Genera Espacio, 2016)

templo. Se analizaron varias posibilidades considerando los usos y afluencias. Al decidir colocar la rampa metálica en la entrada principal, las preocupaciones eran no colocar un elemento que fuese invasivo a nivel espacial y visual, además de que la rampa interior fuera móvil y así retirarla en temporadas específicas como Semana Santa y Navidad. (Ver imagen 7)

Para la Capilla del Rosario, uno de los monumentos más visitados de la ciudad, se desarrollaron dos prototipos de rampas de madera para salvar un desnivel menor a seis centímetros tomando en cuenta dos condiciones. Primero, el tipo de material que se debía utilizar como elemento de amortiguamiento en la parte inferior de la rampa, para no dañar el antiguo y delgado piso

de mármol de la entrada; además, seleccionar el tipo de madera que garantizará la estabilidad estructural ante la multitudinaria visita de miles de turistas que llegan todos los días. Aunque la rampa actual cumple con estas condiciones, gracias a la destreza de los carpinteros para construir pequeños y precisos refuerzos de madera, es recomendable proponer un nuevo diseño con mejores materiales y mayor estabilidad estructural, incluso con materiales más ligeros como el aluminio u otras aleaciones de metal-plástico.

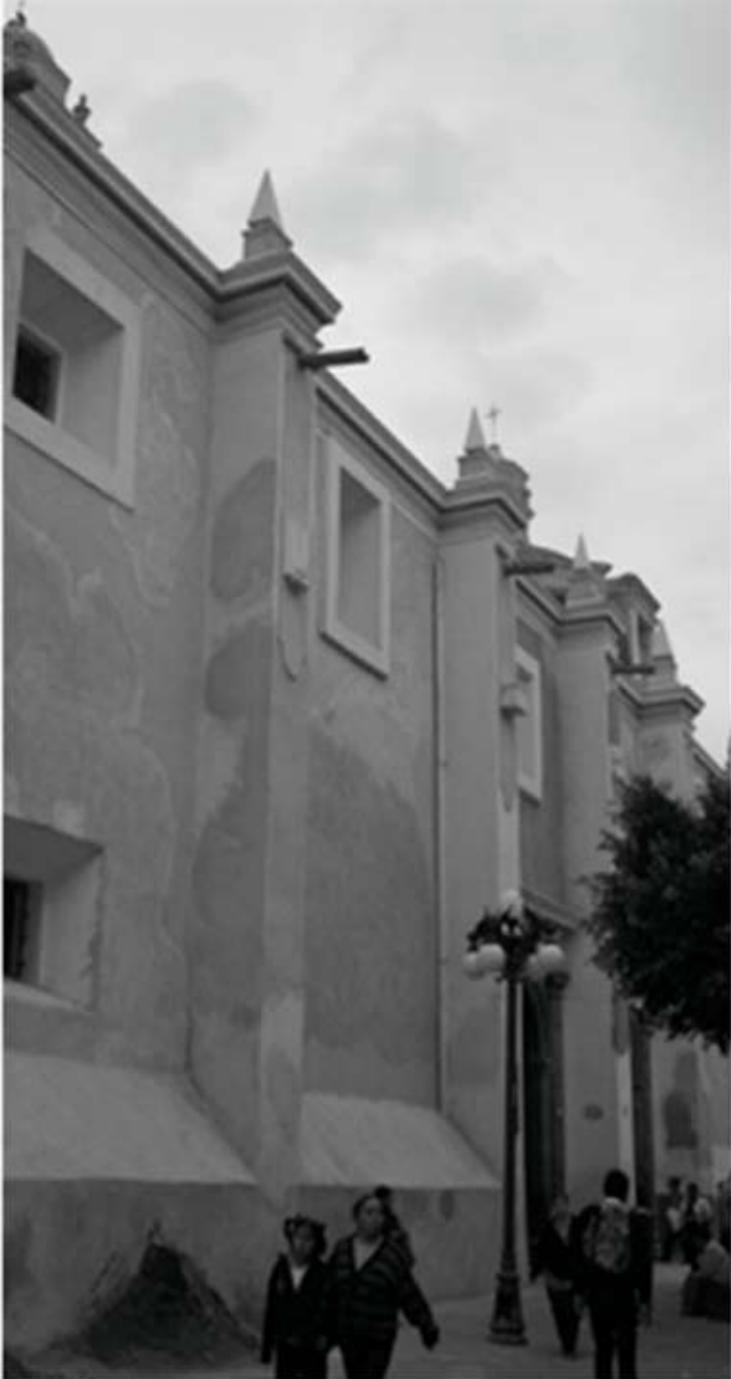
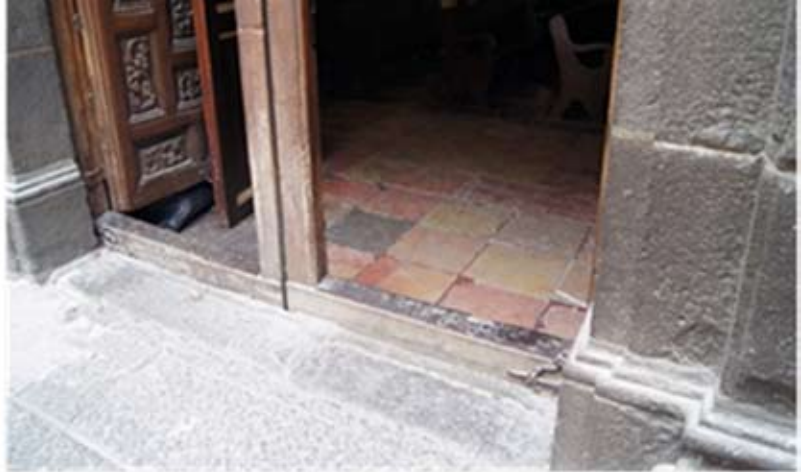
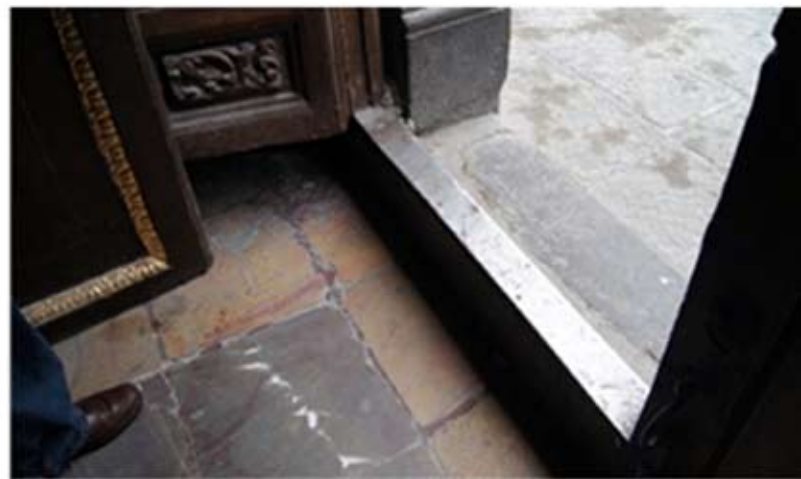
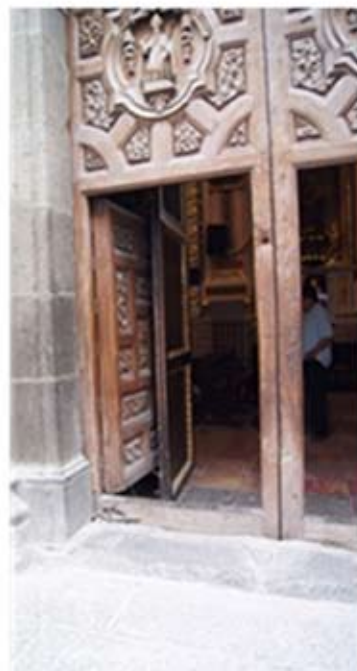
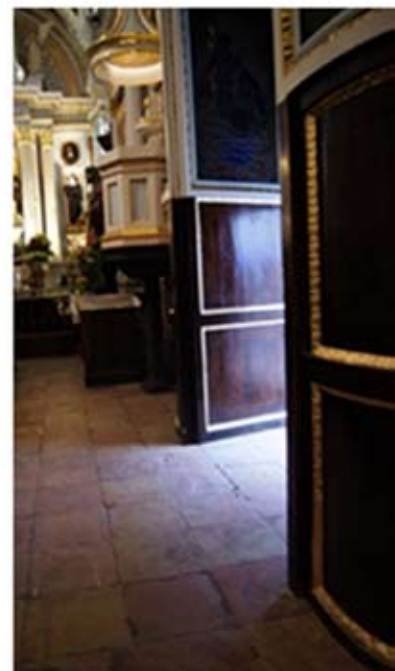
Templo de Santa Mónica, previo a intervención en accesos. (Re Genera Espacio, 2015)

En este inmueble se encuentra la imagen más venerada de Puebla, la del “Señor de las Maravillas”, y es donde se presentaron los mayores problemas a nivel espacial. El templo no cuenta con atrio y el acceso al interior es directo desde la calle peatonal. El tránsito constante de feligreses, la presencia de comerciantes ambulantes en la calle y de personas que piden limosna afuera de los accesos dificultan la accesibilidad. Las monjas agustinas manifestaron su preocupación por la falta de regulación del uso del espacio público por parte de las autoridades municipales con los vendedores.

Otra condicionante fue la estrechez del templo, menor a seis metros, lo que requirió la autorización de las monjas para quitar algunas hileras de bancas para no reducir la longitud de la rampa, lo que hubiera aumentado la pendiente del elemento. Al final, se diseñó una rampa funcional, fija al exterior y móvil al interior, que requirió de ajustes precisos al momento de la instalación. Además, fue necesario reubicar un tramo de la huella podo táctil de la banqueta para no interferir con el acceso al templo y a la rampa.

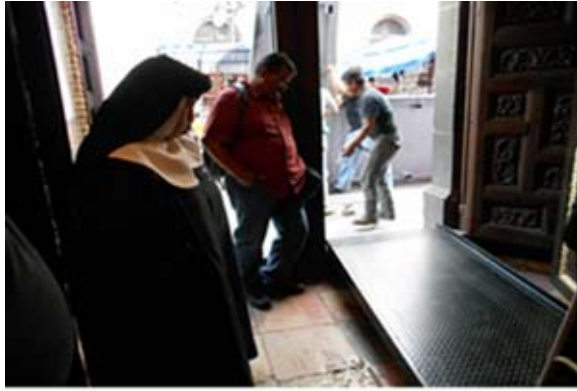
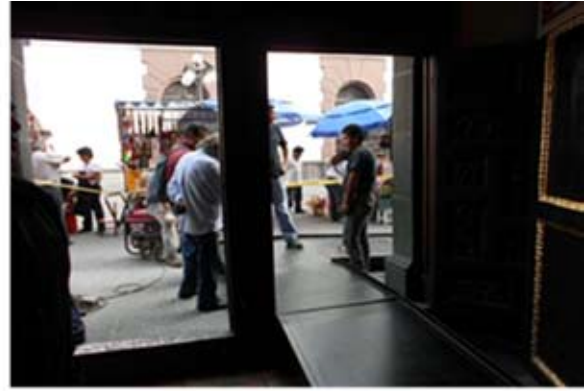
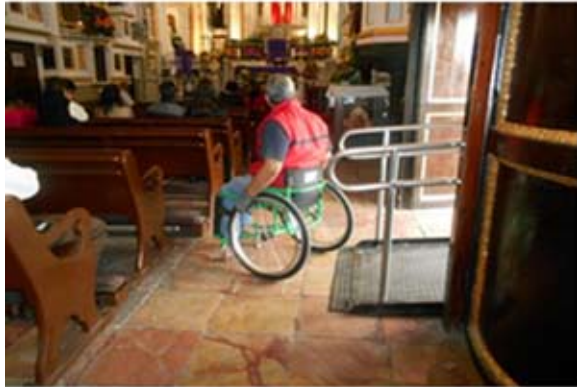
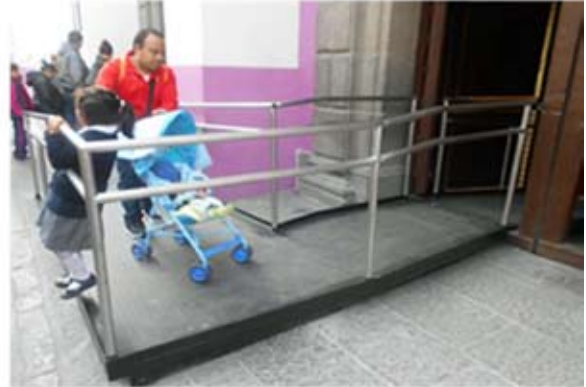
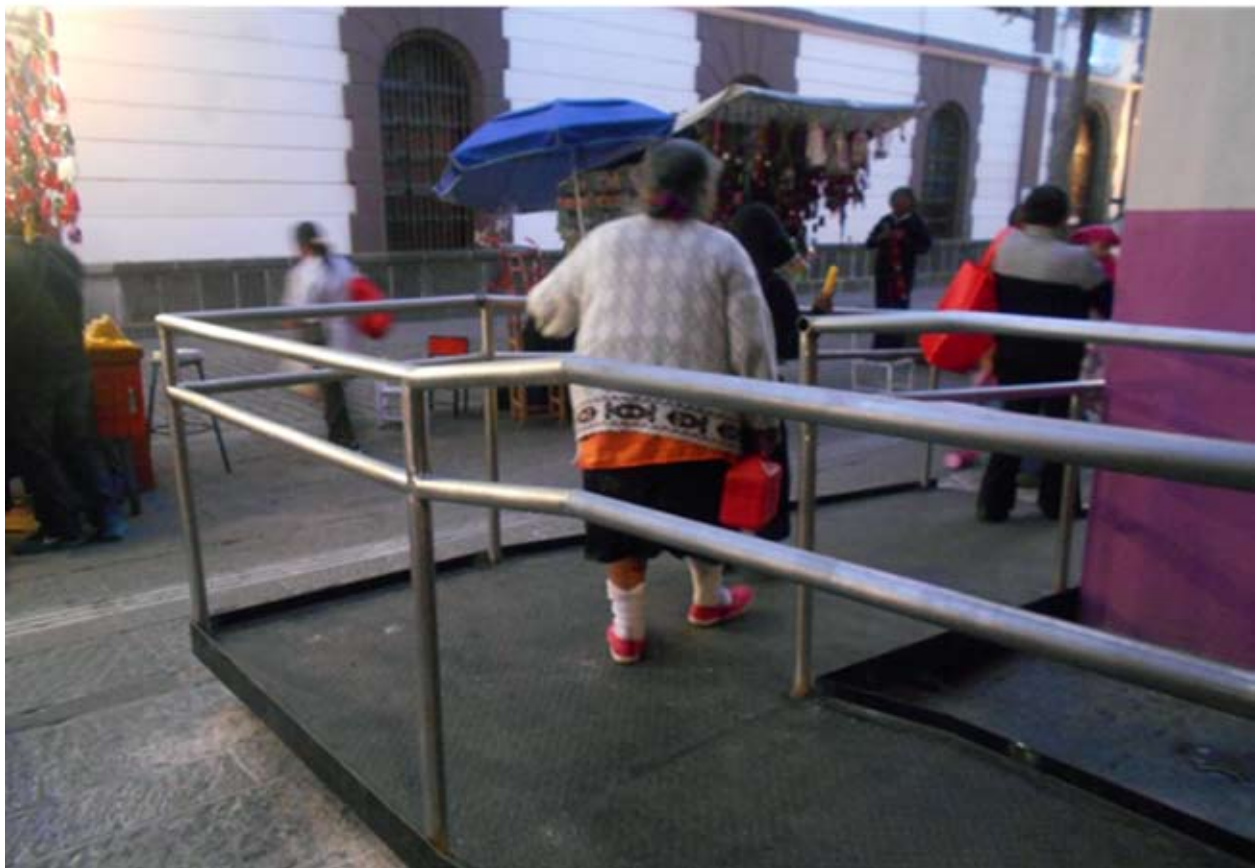
Templo de Santa Mónica. Presentación del proyecto a madres superiores de la Orden Agustina Recoleta, colocación de rampa metálica y uso por parte de feligreses con movilidad reducida: Personas con sillas de ruedas, padres con bebés en carritos y ancianos. (Re Genera Espacio, 2016)

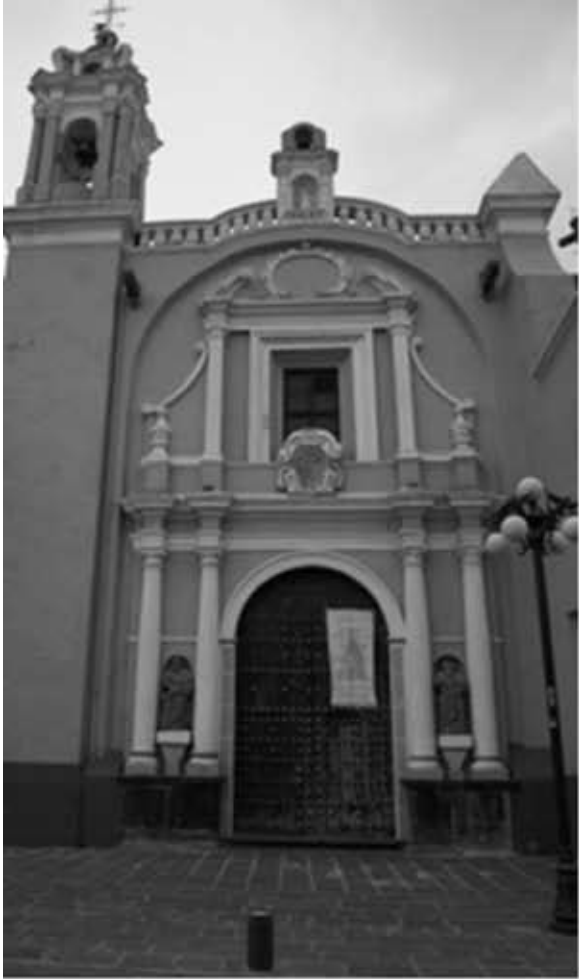
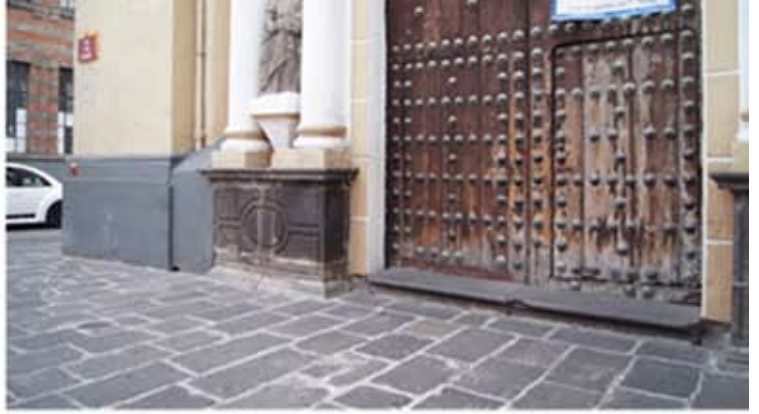
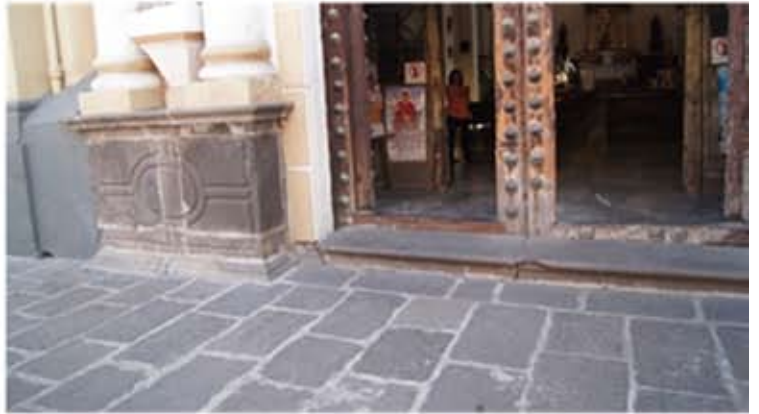
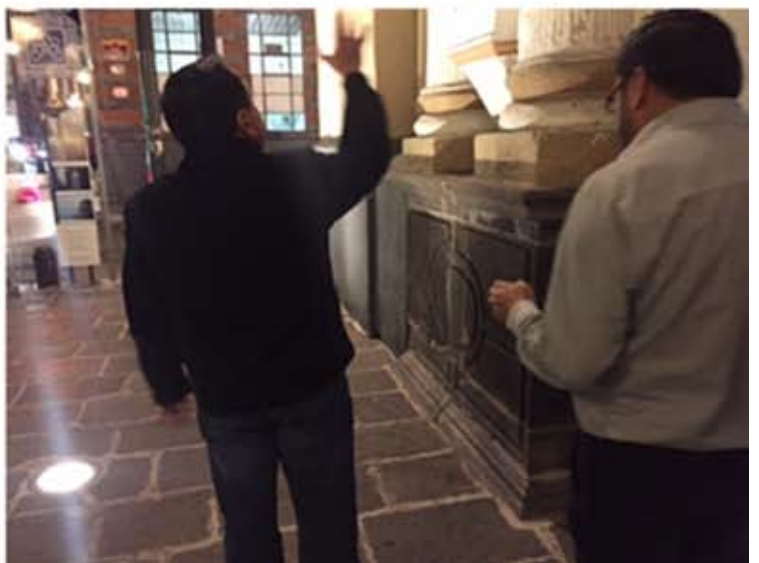
San Juan de Letrán "El Hospitalito", previo a la intervención, y exposición del proyecto ante el sacerdote custodio del templo. (Re Genera Espacio, 2015)

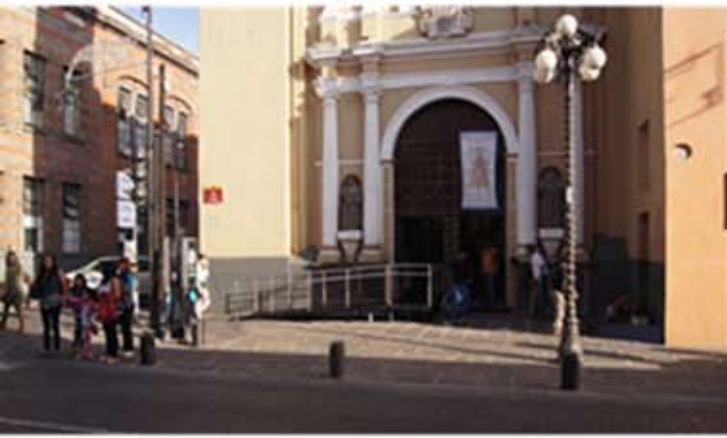
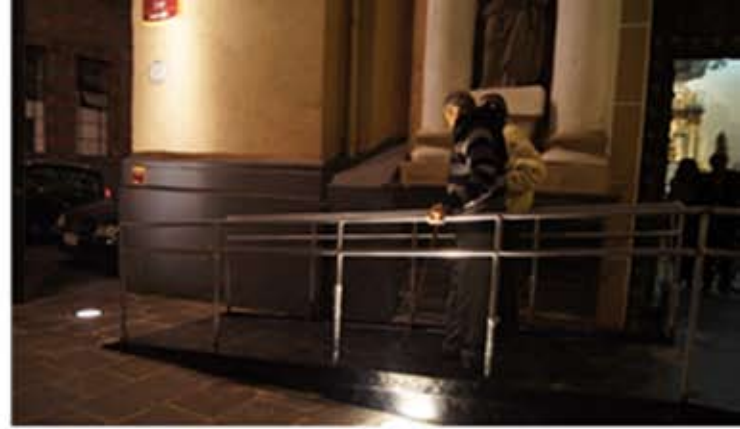
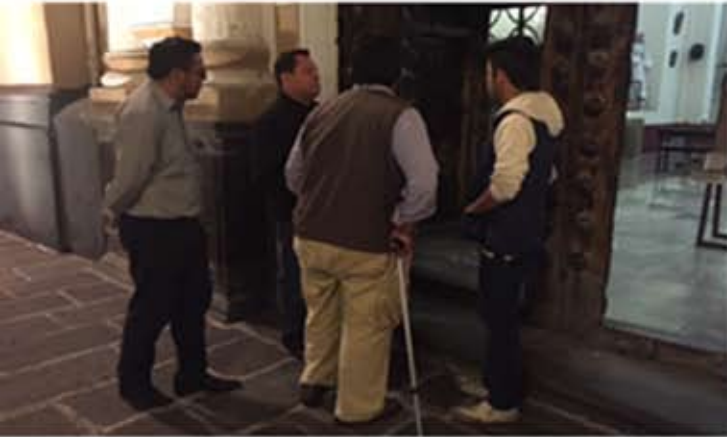
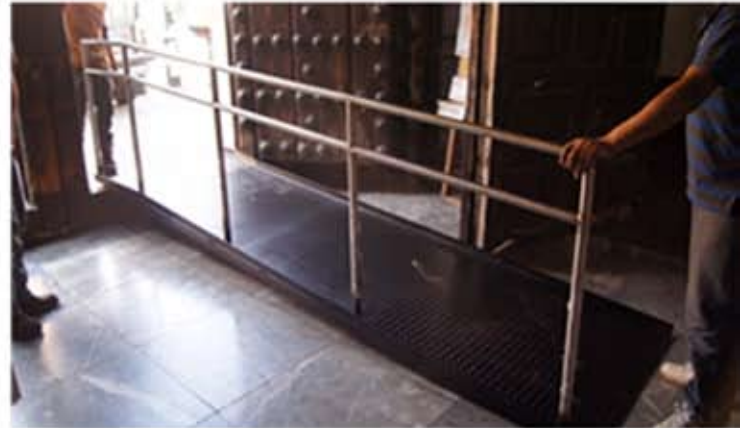
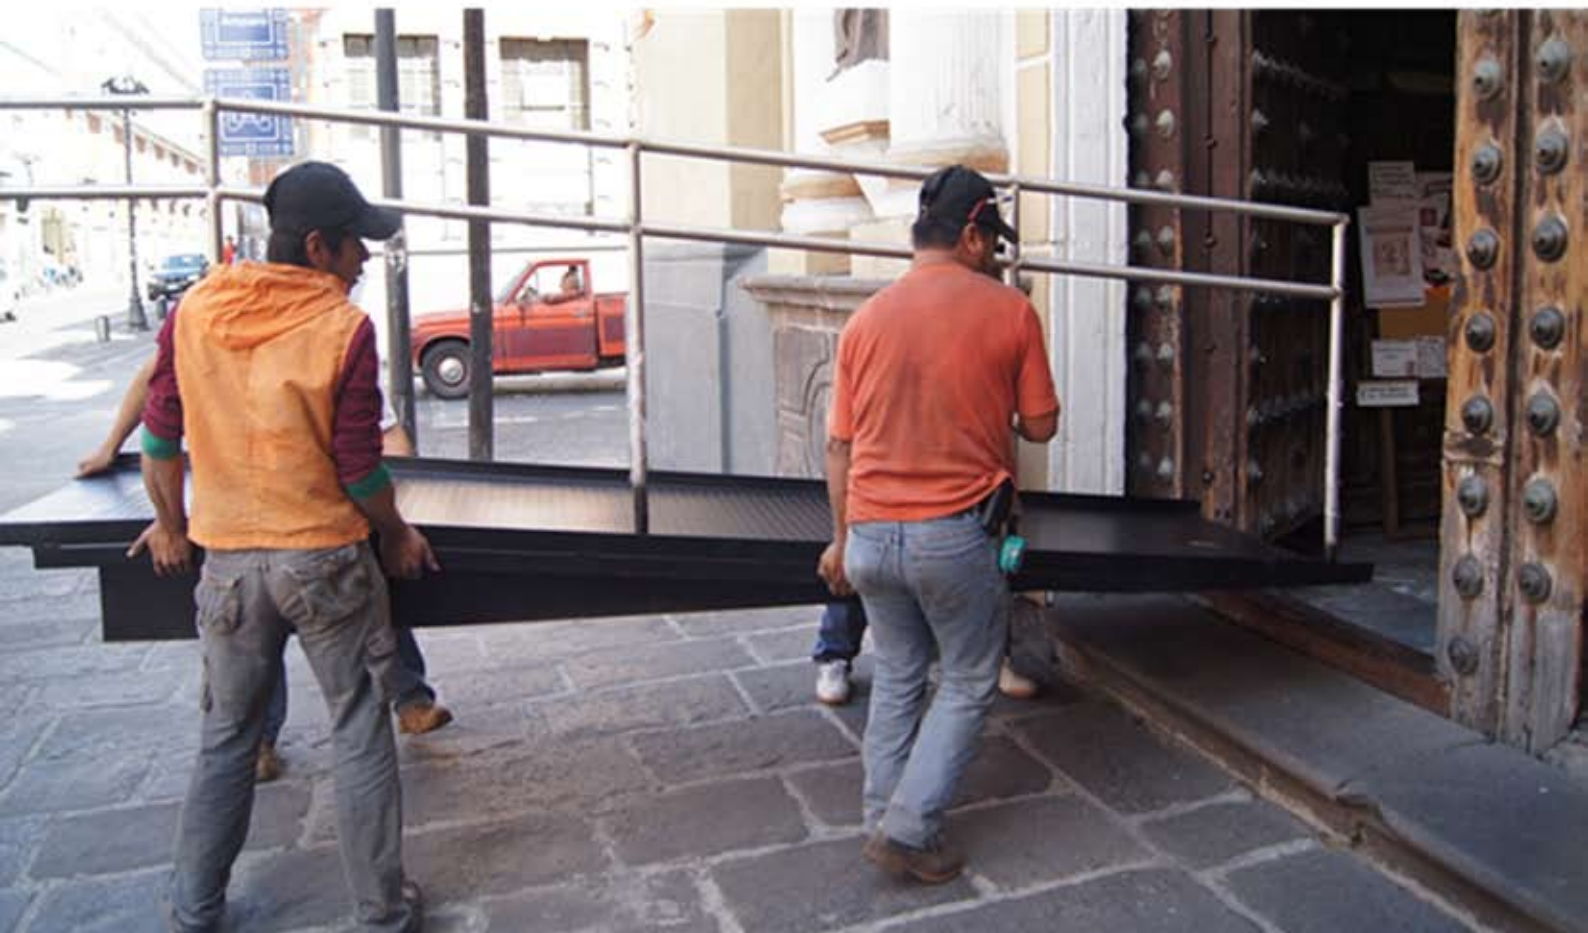
San Juan de Letrán "El Hospitalito": Colocación de rampa metálica y uso por parte de los feligreses. (Re Genera Espacio, 2016)

Al igual que con los custodios de otros templos, el sacerdote planteó sus opiniones y recomendaciones sobre el diseño de la rampa. Se le presentaron varias propuestas hasta contar con su aprobación definitiva. Ya colocada, y después de una charla que tuvo con un vecino especialista en conservación del patrimonio, de nuevo mostró su inconformidad alegando que era un elemento que alteraba la estética del edificio.
