Adecuación de inmuebles patrimoniales de tipo religioso. Una estrategia para la mejora de accesibilidad en el Centro Histórico de Puebla México

Adequacy of religious heritage buildings. A strategy for improving accessibility in the Historic Center of Puebla Mexico

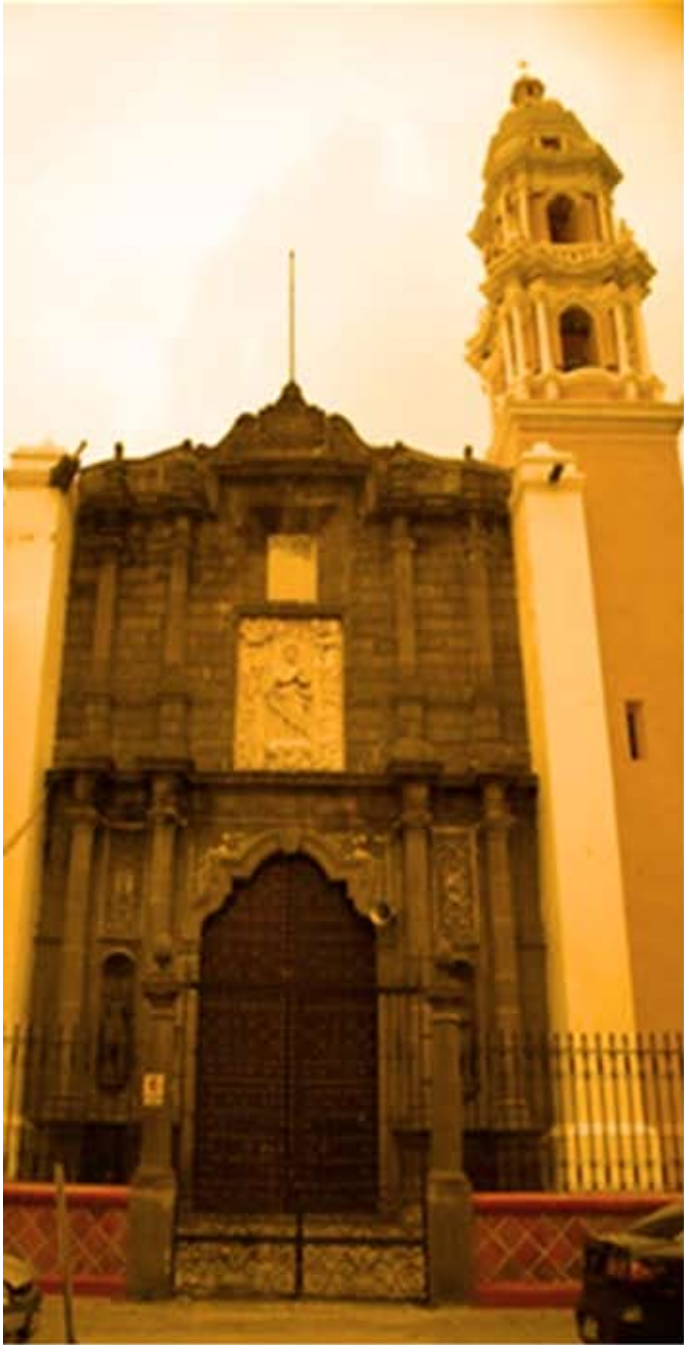
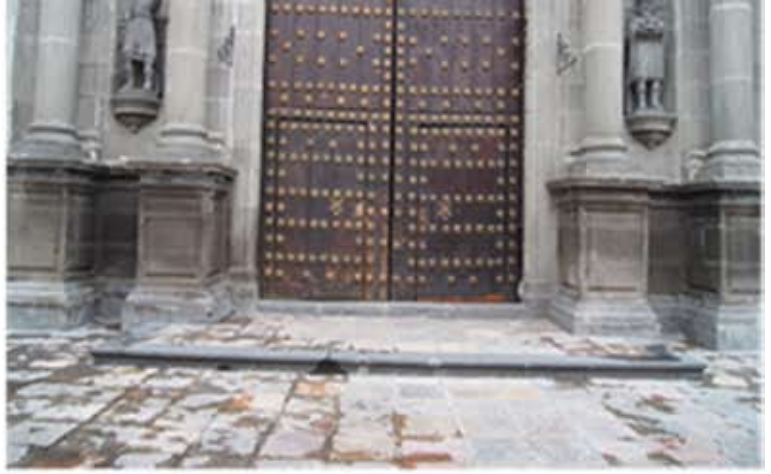
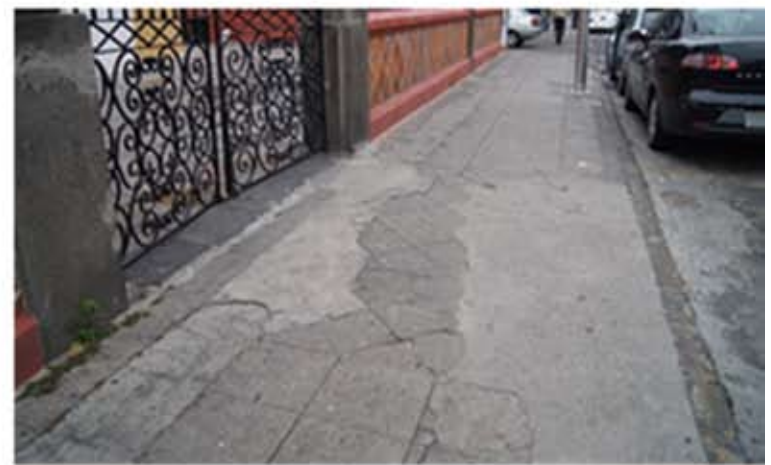
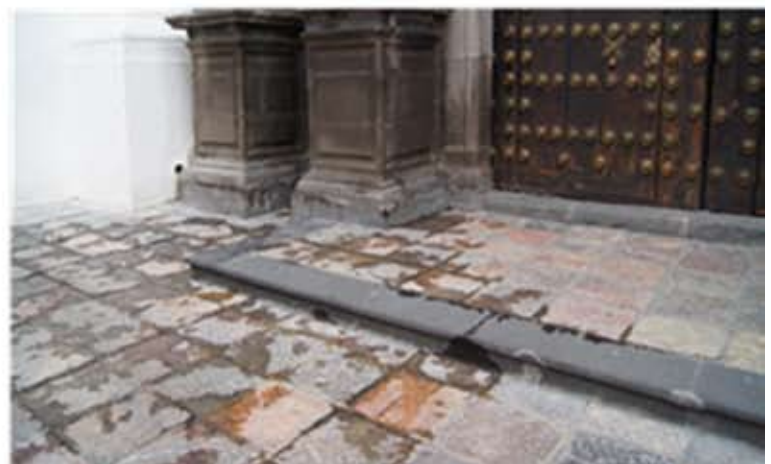
Templo de La Soledad, previo a la intervención. (Re Genera Espacio, 2015)

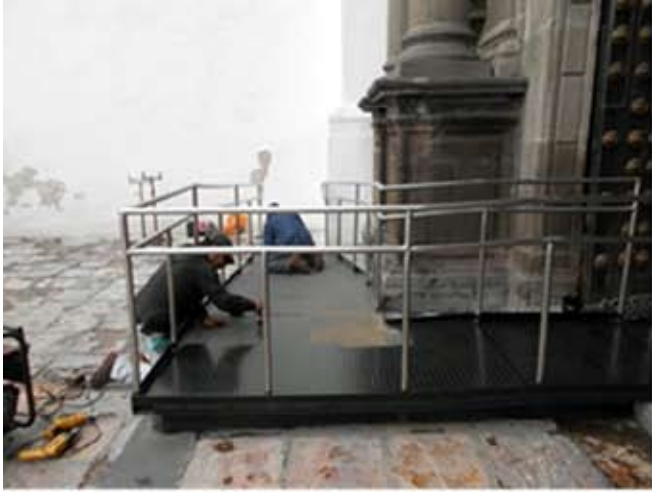
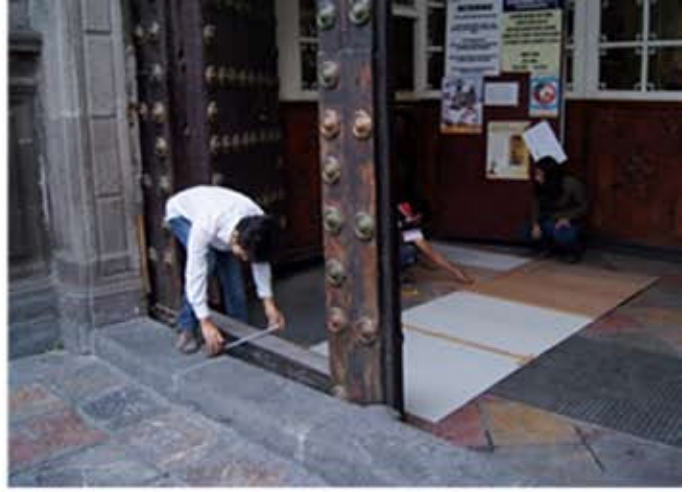
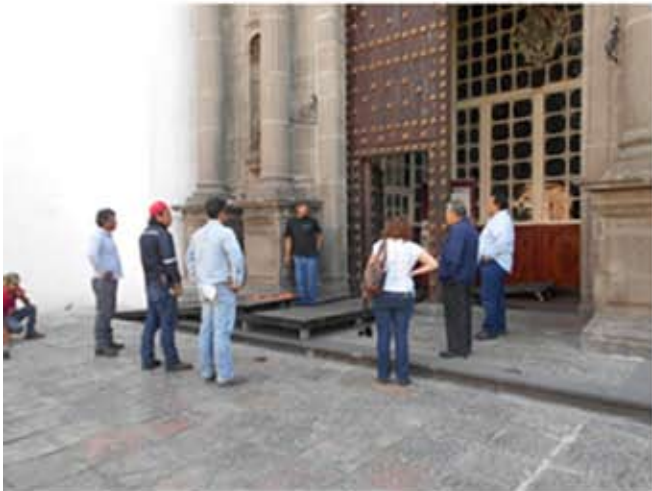
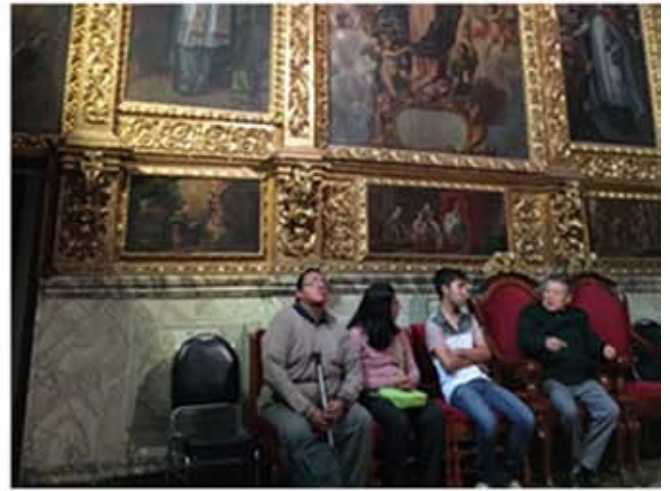
La Soledad: Exposición del proyecto ante el sacerdote custodio del templo, mediciones y simulación de longitudes y recorridos, colocación de rampa metálica y uso por parte de feligreses. (Re Genera Espacio, 2015-2016)

De todos los proyectos, el de La Soledad fue el que requirió la mayor labor de comunicación y convencimiento con los custodios del templo, ya que el sacerdote externaba su preocupación al considerar que una rampa sería un obstáculo en determinadas fechas y festividades, que se trataba de “algo que iba a estorbar en las concentraciones masivas” o que no tenía sentido la longitud del elemento, ya que “las personas con silla de ruedas pueden entrar en cualquier rampa por pequeña que sea, que por eso son hábiles y van a las olimpiadas”. Incluso propuso que se colocará por una temporada, que se retirará en Semana Santa, después se volviera a instalar y así sucesivamente.

Por lo anterior, atendiendo también los comentarios de sacristanes y porteros, esta fue la rampa que mayores modificaciones tuvo en el proceso de diseño y colocación. A los pocos días de su instalación, hubo un intento de los custodios para retirarla, ya que posterior a la entrega de obra se identificaron algunos desprendimientos de lámina en las esquinas de los faldones laterales, que fueron realizados para localizar los anclajes de sujeción al piso e intentaron desmontarla sin éxito.

Aunque la rampa era utilizada por los vecinos que acudían todos los días a misa, principalmente señoras mayores de sesenta años, fue retirada dos años después por los feligreses y atendiendo la solicitud del sacerdote, una persona mayor de setenta años. A mediados de 2019, ya con un nuevo clérigo, fue colocada nuevamente.
